ارزیابی متالورژیکی نقاط فاقدپوشش در ورقهای فولادی گالوانیزه گرم و تأثیر آن بر خواص ورق

پژوهشکده فولاد، دانشگاه صنعتی اصفهان

Evaluation of bare spot defects in hot dip galvanizing and their influence on the properties of steel sheet

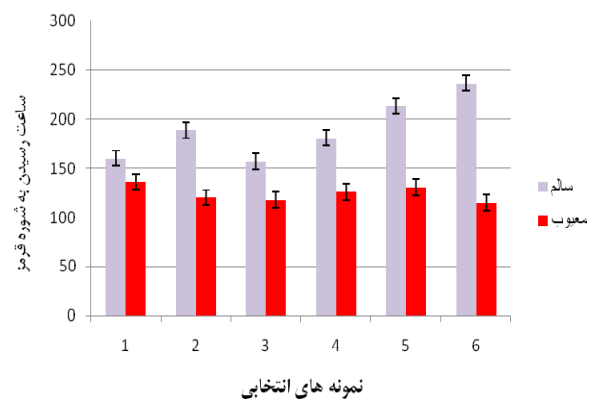
شکل ۴- اثر عیب فاقد پوشش بر زمان رسیدن به شوره قرمز در چند کلاف متفاوت.

چون عیب فاقد پوشش با ضخامت زیرلایه ارتباط ندارد و رفتار خوردگی پوشش نیز تابع تغییر ضخامت نیست، یکسان بودن ضخامت در انتخاب نمونه‌ها از اهمیت خاصی برخوردار نبود. مشخصات نمونه‌های انتخابی در جدول (۴) مشاهده می‌شود. شکل (۴) نمودار مقایسه‌ای بین نمونه‌های سالم و معیوب را نشان می‌دهد. این نمودار حاکی از میزان تأثیر بالای عیب فاقد پوشش در مقاومت خوردگی ورق گالوانیزه است. در این آزمون می‌توان سه عامل را به عنوان عوامل تأثیرگذار در زمان بروز شوره قرمز در نظر گرفت. اولین عامل مقدار و نحوه اعمال کرومات‌ها روی سطح ورق است. مشخص شده که میزان تمرکز کرومات‌ها در کناره‌های ورق بیشتر از نقاط دیگر ورق است. این امر به‌خصوص در ورقهای سنگین که با سرعت کمتری در خط حرکت می‌کنند با توجه به تغییر رنگ در کنار

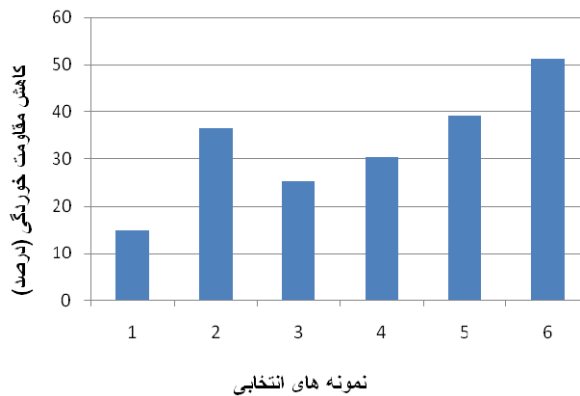
شکل ۶- مقایسه درصد کاهش مقاومت خوردگی بین نمونه‌های مختلف.

کمترین مقدار درصد تغییرات را دارد درست بر عکس این اتفاق افتاده است بدین صورت که چون مقدار این عیب در نمونه معیوب کم است، تفاوت بین نمونه معیوب و سالم اندک است. با توجه به فقدان پوشش در عیب فاقد پوشش، تنها مکانیزمی که در هنگام خوردگی می‌تواند وارد عمل شود، حفاظت گالوانیک^۴ است بدین معنی که روی موجود در اطراف ناحیه عیب به جای فلز زیرلایه مصرف می‌شود. بنابراین هر چه تعداد عیب بیشتر و تمرکز آن در یک ناحیه بیشتر باشد، میزان مصرف روی بسیار سریعتر است و زودتر به شوره قرمز می‌رسد.

در کلاف ۶ که درصد تغییرات آن بالاترین مقدار است عیب در حدود ۳۰٪ سطح یا بیشتر را اشغال کرده و مقدار تمرکز عیب در حد بالایی است. از این رو، نمونه دارای عیب با تفاوت قابل ملاحظه‌ای نسبت به نمونه سالم به شوره قرمز رسیده است و در نتیجه درصد تغییرات آن بسیار بالاست. در مورد نمونه (۱) که
