ارزیابی متالورژیکی نقاط فاقدپوشش در ورقهای فولادی گالوانیزه گرم و تأثیر آن بر خواص ورق

پژوهشکده فولاد، دانشگاه صنعتی اصفهان

شرکت فولاد مبارکه اصفهان

Evaluation of bare spot defects in hot dip galvanizing and their influence on the properties of steel sheet

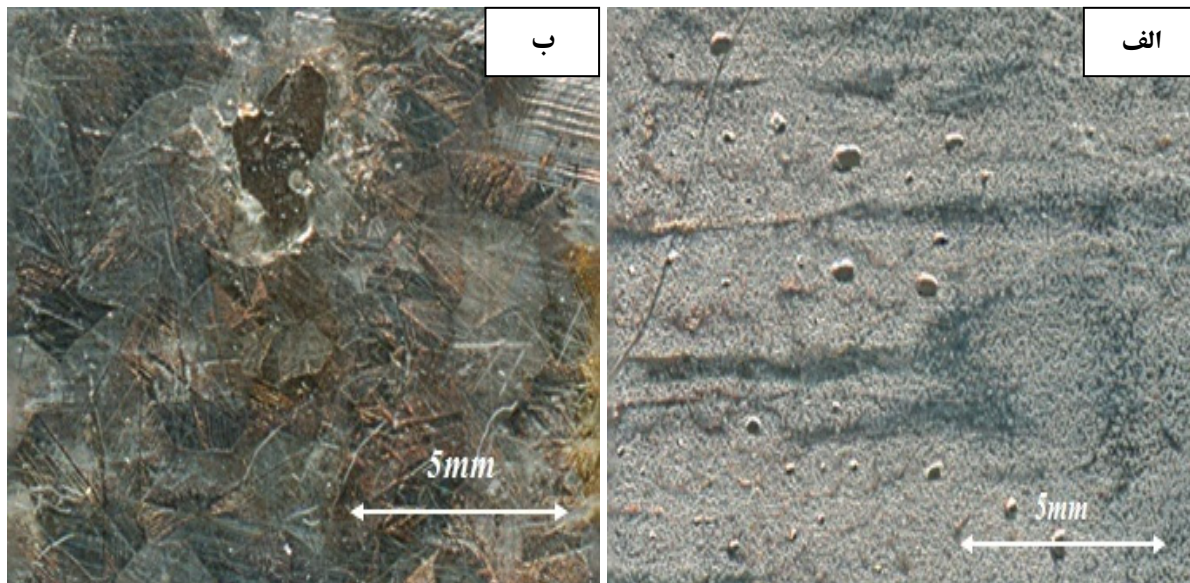
عیب فاقد پوشش دارای تنوع و گستردگی ظاهری متفاوتی است. گاه به صورت بسیار ریز و سوزنی است به گونه‌ای که اگر تجمع و فراوانی عیب در یک ناحیه وجود نداشته باشد تشخیص آن مشکل خواهد بود. در بعضی از موارد نیز این عیب به صورت لکه‌هایی به اندازه چند میلی‌متر تا چند سانتی‌متر روی ورق مشاهده می‌شود که در موارد شدید حتی منجر به کندگی پوشش شده است. نمونه‌هایی از دو مورد فوق در شکل (۱) نشان داده شده است. همان‌طور که مشاهده می‌شود، این عیب به صورت نقاط فرورفته یا حفراتی در عمق پوشش است به گونه‌ای که به سطح زیرلایه رسیده و سیاه رنگ به نظر می‌رسد. به بیان دیگر پوشش در این نقاط تشکیل نشده است. در شکل (۱-ب) تفاوت بین مورفولوژی پوشش اطراف عیب با خود ناحیه عیب

شکل ۱- الف) نمونه‌ای از فاقد پوشش ریز روی سطح ورق نورد پوسته‌ای شده، ب) نمونه‌ای از فاقد پوشش درشت روی سطح ورق عادی.

به خوبی نشان داده شده است. در محل عیب هیچ ساختاری مشاهده نمی‌شود و تنها سیاه رنگ است ولی در اطراف آن، ساختار اسپینگلی^۹ پوشش به خوبی نمایان است که این خود تأییدی بر عدم تشکیل پوشش در ناحیه عیب است. دو نمونه با خصوصیات متفاوتی از نظر شکل و اندازه برای آزمایش و بررسی دقیق انتخاب شدند. نمونه اول از دسته ورقهایی بود که بر حسب معمول پس از پوشش‌دهی سطح آن

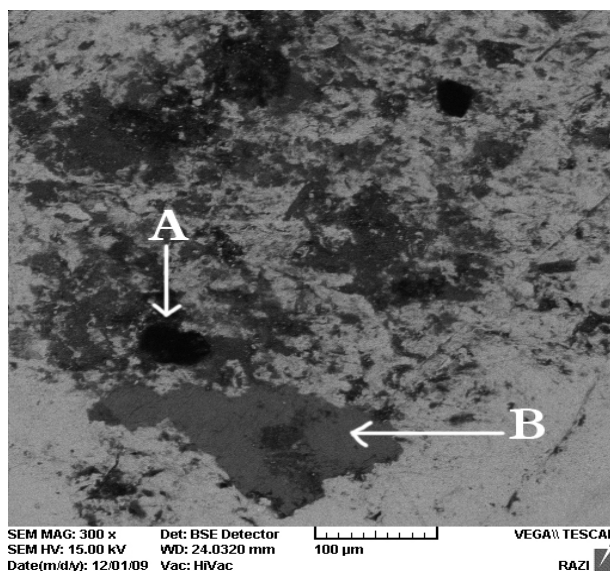
شکل ۲- نواحی مختلف موجود در عیب.

کروماته^{۱۰} شده ولی نمونه دوم پس از پوشش‌دهی تحت عملیات نورد پوسته‌ای^{۱۱} قرار گرفته بود در نمونه اول، شکل (۲) یک نمونه فاقد پوشش کوچک در بزرگنمایی بالا مشاهده می‌شود. همان‌گونه که در شکل علامت گذاری شده، دو ناحیه قابل تفکیک است. تحلیل EDS از مناطقی که در شکل (۲) مشخص شده در جدول (۲) آورده شده است و همان‌طور که از نتایج بر می‌آید، مقدار کربن در ناحیه سیاه

رنگ (A) قابل ملاحظه است. این مقدار کربن را با توجه به درصد اندک آهن نمی‌توان به کربن موجود در زیرلایه نسبت داد و تنها می‌توان به وجود آلودگی گیرافتاده در این منطقه از عیب اشاره کرد. در ناحیه خاکستری رنگ (B) میزان آهن بالاست و کربن نیز در آن وجود ندارد. این مقدار آهن حکایت از رسیدن پوشش به زیرلایه فولادی دارد. نمونه دوم انتخاب شده برای آزمایش، تحت عملیات نورد پوسته‌ای قرار گرفته است و شکل (۳) تصویر SEM از این

با توجه به ظاهر عیب فاقد پوشش که به صورت لکه‌ها و نقاط پایتتر از سطح پوشش ایجاد می‌شود، احتمال جذب آلودگیها و مواد خارجی در آن افزایش می‌یابد. به همین دلیل اگر قبل از عملیات کروماته، آلودگیها به هر دلیلی در این نقاط باقی بمانند، پس از اعمال کروماته بر ورق این آلودگیها در نقاط باقی می‌مانند و توسط آلتراسونیک نمی‌توان آن را حذف کرد. نمونه اول مورد آزمایش، از ورقهای کروماته شده انتخاب شده است. در نمونه اول، نقطه A مقدار قابل توجهی کربن را نشان می‌دهد در صورتی که در قسمت B میزان آهن بالا بوده و مقدار اندک روی که احتمالاً از نواحی اطراف است، نشان از نقطه فاقد پوشش دارد حال آنکه در این قسمت هیچ‌گونه کربنی مشاهده نمی‌شود بنابراین نمی‌توان آلودگی را به ورق زیر لایه نسبت داد. در نقطه B وجود اکسیژن می‌تواند دلیل وجود اکسید آهن نیز در زیر لایه باشد که یکی از عوامل چسبندگی نامناسب پوشش به زیر لایه است [۳]. نمونه دوم تحت عملیات نورد پوسته‌ای (اسکین پاس) قرار گرفته است. ورقهای نورد پوسته‌ای شده تحت عملیات کروماته قرار نمی‌گیرند [۵]، بنابراین با انجام عملیات تمیزکاری به روش آلتراسونیک روی آن می‌توان از پاک شدن آلودگیها اطمینان حاصل کرد. از این رو کربن به دست آمده را می‌توان به کثیفی زیر لایه قبل از پوشش دهی نسبت داد. نکته دیگری که از نتایج به دست می‌آید، وجود عناصری مانند Mn، Si، P و Al است. توجه به این امر ضروری است که کروماته یک محلول تجاری بوده و تنها فهرستی از افزودنیهای آن ذکر می‌شود. افزودنیهایی مانند Si، Mn، P، Ca و Na به منظور بهبود خواص محلول کروماته به آن اضافه می‌شود [۶]. با توجه به فرورفتگی در ناحیه عیب میزان کروماته جذب شده در منطقه عیب بالاتر از زمینه سالم پوشش است و تمرکز عناصر افزودنی در این مناطق نیز به همین دلیل است. عناصر آلیاژی مانند S، P و Si گاهی باعث ایجاد مشکلاتی در خصوص ترشوندگی ورق و ایجاد نقاط فاقد پوشش می‌شوند زیرا می‌توانند در سطح ورق فولادی به صورت اکسید رسوب کرده و در آن مناطق فعال شوند. ولی در این مورد همان‌طور که ذکر شد، این عناصر ناشی از کروماته‌اند و

ربطی به اکسیدهای ذکر شده ندارند. آلومینیوم به دست آمده در نتایج نمونه اول، احتمالاً ناشی از آلومینیوم موجود در لایه مانع یا ناشی از ذره بین فلزی^{۱۳} گیر افتاده در منطقه عیب است. با این حال در مورد منشأ آن نمی‌توان اظهار نظر قطعی کرد.

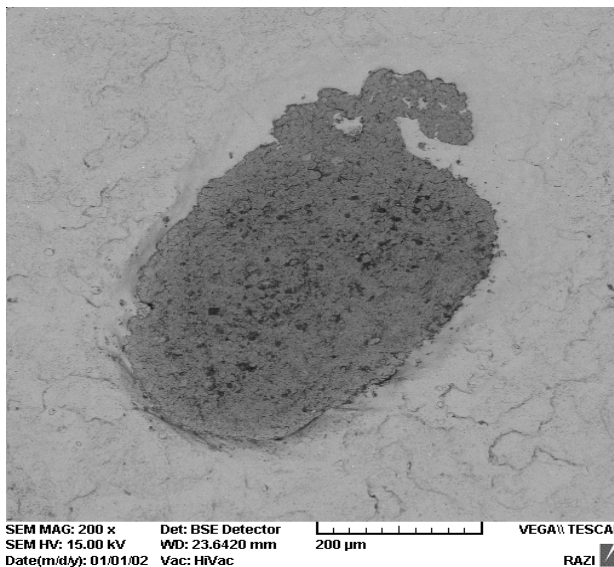
شکل ۳- نمونه نورد پوسته‌ای شده دارای عیب فاقد پوشش.

نمونه را نشان می‌دهد. برای اطمینان از تمیزی سطح، نمونه در حمام آلتراسونیک^{۱۲} استن شستشو شد. با توجه به نتایج به دست آمده از تحلیل EDS عیب در جدول (۳)، میزان کربن در ناحیه عیب قابل ملاحظه است. این مقدار کربن بر خلاف نمونه قبلی مربوط به کثیفیهای جذب شده توسط پوشش نیست چون در عملیات نورد پوسته‌ای ورق تحت عملیات کروماتده قرار نمی‌گیرد و در نتیجه شستشوی سطح، آلودگیها را برطرف می‌کند.

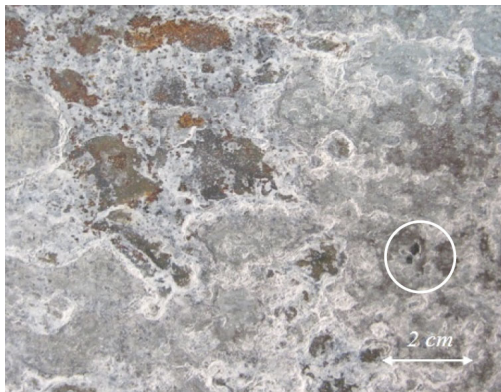
شکل ۵- عدم تشکیل شوره قرمز در عیب فاقد پوشش در آزمون پاشش نمک.

ورق بیشتر مشهود است. به این دلیل اگر نمونه‌برداری از قسمتهای مختلف ورق انجام شود، به علت مقدار کرومات‌ها متفاوت، مقدار ساعت رسیدن به شوره قرمز متفاوت خواهد بود. عامل دیگر چگونگی گسترده‌گی و پراکنده‌گی عیب در نقاط متفاوت نمونه مورد آزمایش است. هر چه مقدار و تمرکز عیب در ناحیه‌ای بیشتر باشد، میزان تأثیرگذاری آن بر خواص خوردگی ورق بیشتر است. هرچه تعداد عیب فاقد پوشش در ناحیه مورد آزمایش بیشتر باشد، اثر بیشتری بر نمونه خواهد داشت. از سوی دیگر هرچه این تعداد عیب به یکدیگر نزدیکتر باشند، می‌توانند سرعت خوردگی را افزایش دهند. عامل سوم، اندازه عیب است که می‌تواند بر میزان مقاومت خوردگی ورق گالوانیزه تأثیرگذار باشد. شکل (۵) یک نمونه دارای عیب فاقد پوشش بزرگ را نشان می‌دهد که تحت آزمون پاشش نمک قرار گرفته است در این نمونه نواحی سالم ورق به شوره قرمز رسیده

در صورتی که قسمت فاقد پوشش، سالم باقی مانده است. به نظر می‌رسد که چون ناحیه عیب به صورت فرورفته است مانند یک حوضچه عمل کرده و میزان کرومات‌ه بیشتر را در خود نگه می‌دارد. بنابراین در هنگام آزمون پاشش نمک مقاومت بیشتری را نسبت به نواحی اطراف خود در مقابل خوردگی نشان می‌دهد. با توجه به توضیح فوق، علت کاهش مقاومت به خوردگی نمونه‌های حاوی فاقد پوشش، تنها می‌تواند ناشی از تعداد عیب و تمرکز آن در ناحیه شوره زده باشد. شکل (۶) درصد کاهش مقاومت خوردگی نمونه معیوب را نسبت به سالم در نمونه‌های مورد آزمایش نشان می‌دهد. درصد تغییرات از طریق فرمول زیر محاسبه شده است.

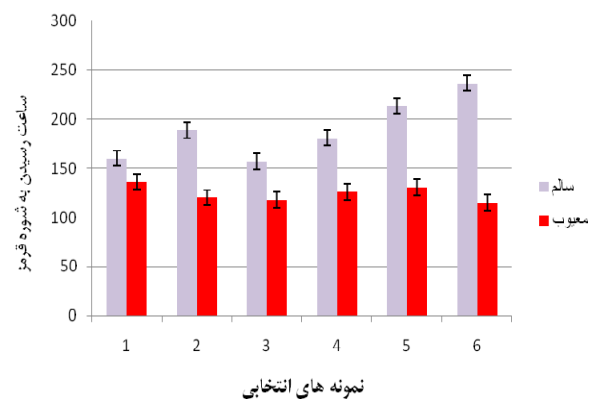
شکل ۴- اثر عیب فاقد پوشش بر زمان رسیدن به شوره قرمز در چند کلاف متفاوت.

چون عیب فاقد پوشش با ضخامت زیرلایه ارتباط ندارد و رفتار خوردگی پوشش نیز تابع تغییر ضخامت نیست، یکسان بودن ضخامت در انتخاب نمونه‌ها از اهمیت خاصی برخوردار نبود. مشخصات نمونه‌های انتخابی در جدول (۴) مشاهده می‌شود. شکل (۴) نمودار مقایسه‌ای بین نمونه‌های سالم و معیوب را نشان می‌دهد. این نمودار حاکی از میزان تأثیر بالای عیب فاقد پوشش در مقاومت خوردگی ورق گالوانیزه است. در این آزمون می‌توان سه عامل را به عنوان عوامل تأثیرگذار در زمان بروز شوره قرمز در نظر گرفت. اولین عامل مقدار و نحوه اعمال کرومات‌ها روی سطح ورق است. مشخص شده که میزان تمرکز کرومات‌ها در کناره‌های ورق بیشتر از نقاط دیگر ورق است. این امر به‌خصوص در ورقهای سنگین که با سرعت کمتری در خط حرکت می‌کنند با توجه به تغییر رنگ در کنار

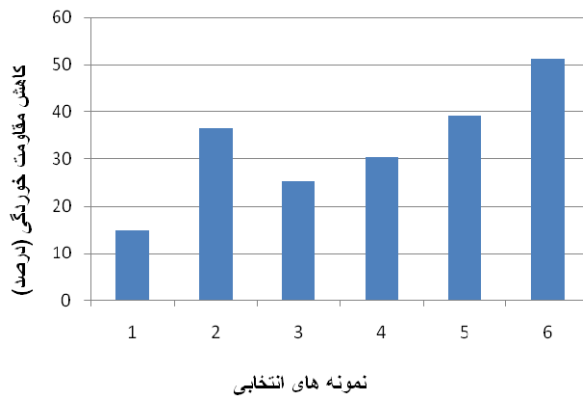
شکل ۶- مقایسه درصد کاهش مقاومت خوردگی بین نمونه‌های مختلف.

کمترین مقدار درصد تغییرات را دارد درست بر عکس این اتفاق افتاده است بدین صورت که چون مقدار این عیب در نمونه معیوب کم است، تفاوت بین نمونه معیوب و سالم اندک است. با توجه به فقدان پوشش در عیب فاقد پوشش، تنها مکانیزمی که در هنگام خوردگی می‌تواند وارد عمل شود، حفاظت گالوانیک^۴ است بدین معنی که روی موجود در اطراف ناحیه عیب به جای فلز زیرلایه مصرف می‌شود. بنابراین هر چه تعداد عیب بیشتر و تمرکز آن در یک ناحیه بیشتر باشد، میزان مصرف روی بسیار سریعتر است و زودتر به شوره قرمز می‌رسد.

در کلاف ۶ که درصد تغییرات آن بالاترین مقدار است عیب در حدود ۳۰٪ سطح یا بیشتر را اشغال کرده و مقدار تمرکز عیب در حد بالایی است. از این رو، نمونه دارای عیب با تفاوت قابل ملاحظه‌ای نسبت به نمونه سالم به شوره قرمز رسیده است و در نتیجه درصد تغییرات آن بسیار بالاست. در مورد نمونه (۱) که

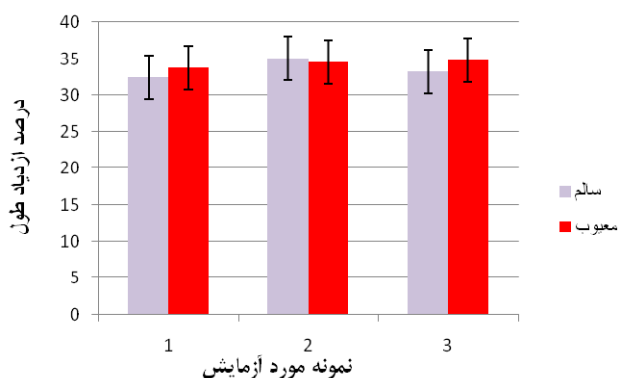
شکل ۸- مقایسه درصد ازدیاد طول نمونه‌های سالم و معیوب برای عیب فاقد پوشش.

در ۳ نمونه مورد آزمایش تغییرات اندکی را نشان می‌دهد به گونه‌ای که حتی در نمونه‌های دارای عیب اول و سوم استحکام کششی اندکی (حدود ۷ تا ۱۰ مگاپاسکال) افزایش یافته است که می‌توان خطای نمونه‌سازی را در این امر دخیل دانست. در خصوص ازدیاد طول، سه نمونه تغییراتی بین ۰/۸ تا ۱/۵ درصد را نشان می‌دهد بنابراین با توجه به نتایج به‌دست آمده در ضخامت‌های مختلف می‌توان گفت که این عیب تأثیر چندانی بر خواص کششی ورق تولیدی ندارد. البته با توجه به آنکه نقاط فاقد پوشش دارای نقطه اثری بر زیرلایه نیست قابل پیش‌بینی بود که خواص کششی تحت تأثیر قرار نگیرد.

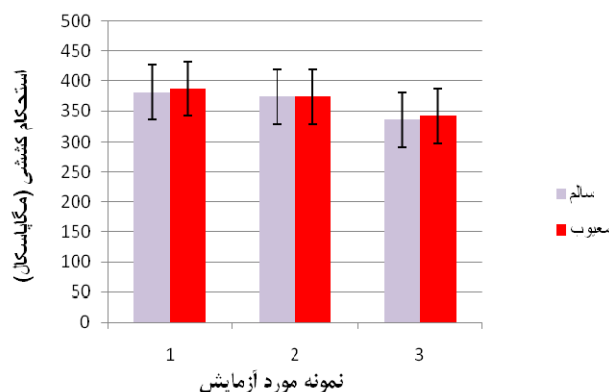
مشخصات نمونه‌های انتخابی در جدول (۵) آورده شده است. برای بررسی خواص کششی، دو مشخصه استحکام کششی و درصد ازدیاد طول به عنوان معیارهای اصلی بررسی خواص کششی ورق ارائه شده است. نمودارهای شکل‌های (۷) و (۸) مقایسه‌ای بین استحکام کششی و درصد ازدیاد طول نمونه‌های سالم و معیوب را نشان می‌دهند. استحکام کششی

شکل ۷- مقایسه استحکام کششی نمونه‌های سالم و معیوب برای عیب فاقد پوشش.
