ارزیابی متالورژیکی نقاط فاقدپوشش در ورقهای فولادی گالوانیزه گرم و تأثیر آن بر خواص ورق

پژوهشکده فولاد، دانشگاه صنعتی اصفهان

شرکت فولاد مبارکه اصفهان

Evaluation of bare spot defects in hot dip galvanizing and their influence on the properties of steel sheet

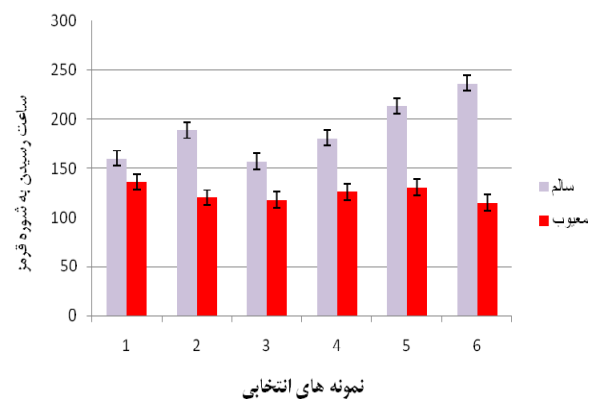
شکل ۴- اثر عیب فاقد پوشش بر زمان رسیدن به شوره قرمز در چند کلاف متفاوت.

چون عیب فاقد پوشش با ضخامت زیرلایه ارتباط ندارد و رفتار خوردگی پوشش نیز تابع تغییر ضخامت نیست، یکسان بودن ضخامت در انتخاب نمونه‌ها از اهمیت خاصی برخوردار نبود. مشخصات نمونه‌های انتخابی در جدول (۴) مشاهده می‌شود. شکل (۴) نمودار مقایسه‌ای بین نمونه‌های سالم و معیوب را نشان می‌دهد. این نمودار حاکی از میزان تأثیر بالای عیب فاقد پوشش در مقاومت خوردگی ورق گالوانیزه است. در این آزمون می‌توان سه عامل را به عنوان عوامل تأثیرگذار در زمان بروز شوره قرمز در نظر گرفت. اولین عامل مقدار و نحوه اعمال کرومات‌ها روی سطح ورق است. مشخص شده که میزان تمرکز کرومات‌ها در کناره‌های ورق بیشتر از نقاط دیگر ورق است. این امر به‌خصوص در ورقهای سنگین که با سرعت کمتری در خط حرکت می‌کنند با توجه به تغییر رنگ در کنار

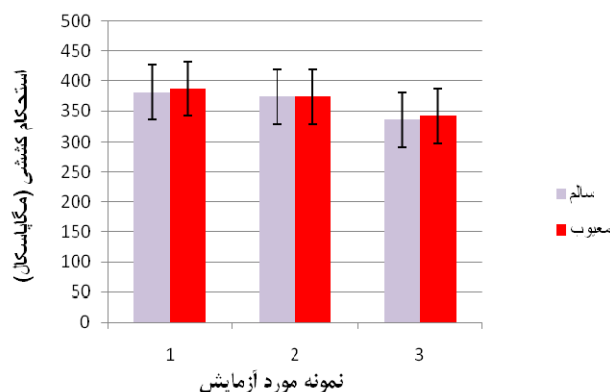
شکل ۷- مقایسه استحکام کششی نمونه‌های سالم و معیوب برای عیب فاقد پوشش.

در ۳ نمونه مورد آزمایش تغییرات اندکی را نشان می‌دهد به گونه‌ای که حتی در نمونه‌های دارای عیب اول و سوم استحکام کششی اندکی (حدود ۷ تا ۱۰ مگاپاسکال) افزایش یافته است که می‌توان خطای نمونه‌سازی را در این امر دخیل دانست. در خصوص ازدیاد طول، سه نمونه تغییراتی بین ۰/۸ تا ۱/۵ درصد را نشان می‌دهد بنابراین با توجه به نتایج به‌دست آمده در ضخامت‌های مختلف می‌توان گفت که این عیب تأثیر چندانی بر خواص کششی ورق تولیدی ندارد. البته با توجه به آنکه نقاط فاقد پوشش دارای نقطه اثری بر زیرلایه نیست قابل پیش‌بینی بود که خواص کششی تحت تأثیر قرار نگیرد.
