ارزیابی متالورژیکی نقاط فاقد پوشش در ورقهای فولادی گالوانیزه گرم و تأثیر آن بر خواص ورق

آرش عظیمی دستگردی^{*}، فخرالدین اشرفی زاده^{**}، محمد رضا طرقی نژاد^{***}، فرهاد شهریاری^{****} و حمید زهرابی^{*****}
پژوهشکده فولاد، دانشگاه صنعتی اصفهان
دانشکده مهندسی مواد، دانشگاه صنعتی اصفهان
شرکت فولاد مبارکه اصفهان

Evaluation of bare spot defects in hot dip galvanizing and their influence on the properties of steel sheet

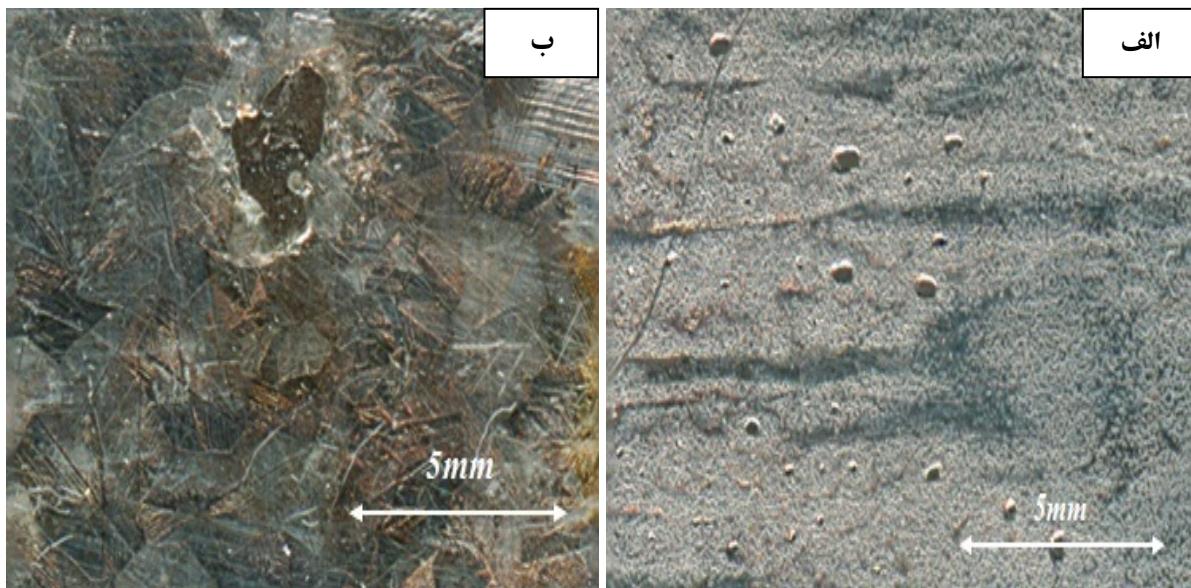
عیب فاقد پوشش دارای تنوع و گسترده‌گی ظاهری متفاوتی است. گاه به صورت بسیار ریز و سوزنی است به گونه‌ای که اگر تجمع و فراوانی عیب در یک ناحیه وجود نداشته باشد تشخیص آن مشکل خواهد بود. در بعضی از موارد نیز این عیب به صورت لکه‌هایی به اندازه چند میلی‌متر تا چند سانتی‌متر روی ورق مشاهده می‌شود که در موارد شدید حتی منجر به کندگی پوشش شده است. نمونه‌هایی از دو مورد فوق در شکل (۱) نشان داده شده است. همان‌طور که مشاهده می‌شود، این عیب به صورت نقاط فرورفته یا حفراتی در عمق پوشش است به گونه‌ای که به سطح زیرلایه رسیده و سیاه رنگ به نظر می‌رسد. به بیان دیگر پوشش در این نقاط تشکیل نشده است. در شکل (۱- ب) تفاوت بین مورفولوژی پوشش اطراف عیب با خود ناحیه عیب

شکل ۱- الف) نمونه‌ای از فاقد پوشش ریز روی سطح ورق نورد پوسته‌ای شده، ب) نمونه‌ای از فاقد پوشش درشت روی سطح ورق عادی.

به خوبی نشان داده شده است. در محل عیب هیچ ساختاری مشاهده نمی‌شود و تنها سیاه رنگ است ولی در اطراف آن، ساختار اسپنگلی^۹ پوشش به خوبی نمایان است که این خود تأییدی بر عدم تشکیل پوشش در ناحیه عیب است.

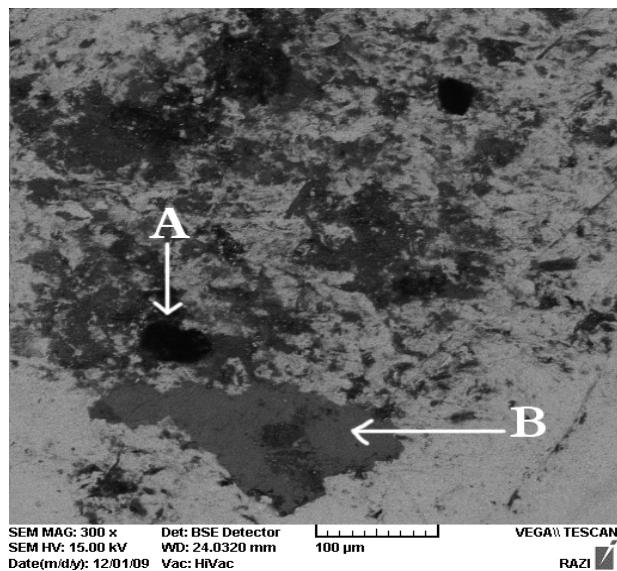
شکل ۲- نواحی مختلف موجود در عیب.

کروماته^{۱۰} شده ولی نمونه دوم پس از پوشش‌دهی تحت عملیات نورد پوسته‌ای^{۱۱} قرار گرفته بود در نمونه اول، شکل (۲) یک نمونه فاقد پوشش کوچک در بزرگنمایی بالا مشاهده می‌شود. همان‌گونه که در شکل علامت گذاری شده، دو ناحیه قابل تفکیک است. تحلیل EDS از مناطقی که در شکل (۲) مشخص شده در جدول (۲) آورده شده است و همان‌طور که از نتایج بر می‌آید، مقدار کربن در ناحیه سیاه

رنگ (A) قابل ملاحظه است. این مقدار کربن را با توجه به درصد اندک آهن نمی‌توان به کربن موجود در زیرلایه نسبت داد و تنها می‌توان به وجود آلودگی گیرافتاده در این منطقه از عیب اشاره کرد. در ناحیه خاکستری رنگ (B) میزان آهن بالاست و کربن نیز در آن وجود ندارد. این مقدار آهن حکایت از رسیدن پوشش به زیرلایه فولادی دارد. نمونه دوم انتخاب شده برای آزمایش، تحت عملیات نورد پوسته‌ای قرار گرفته است و شکل (۳) تصویر SEM از این

ربطی به اکسیدهای ذکر شده ندارند. آلمینیوم به دست آمده در نتایج نمونه اول، احتمالاً ناشی از آلمینیوم موجود در لایه مانع یا ناشی از ذره بین فلزی^{۱۳} گیر افتاده در منطقه عیب است. با این حال در مورد منشأ آن نمی‌توان اظهار نظر قطعی کرد.

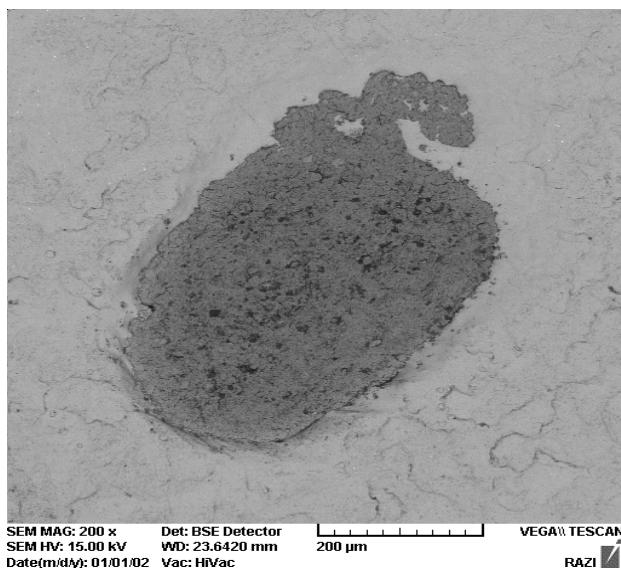
شکل ۳- نمونه نورد پوسته‌ای شده دارای عیب فاقد پوشش.

نمونه را نشان می‌دهد. برای اطمینان از تمیزی سطح، نمونه در حمام آلتراسونیک^{۱۲} استن شستشو شد. با توجه به نتایج به دست آمده از تحلیل EDS عیب در جدول (۳)، میزان کربن در ناحیه عیب قابل ملاحظه است. این مقدار کربن بر خلاف نمونه قبلی مربوط به کثیفهای جذب شده توسط پوشش نیست چون در عملیات نورد پوسته‌ای ورق تحت عملیات کروماته قرار نمی‌گیرد و در نتیجه شستشوی سطح، آلودگیها را برطرف می‌کند.

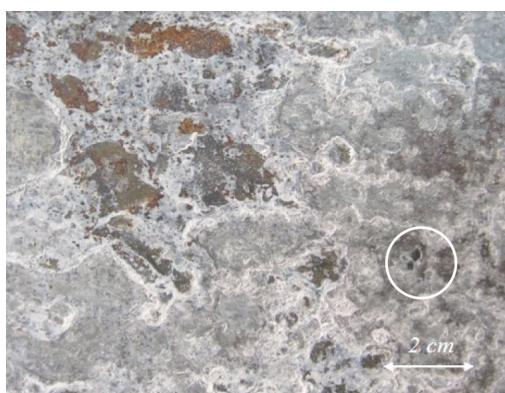
شکل ۵- عدم تشکیل شوره قرمز در عیب فاقد پوشش در آزمون پاشش نمک.

ورق بیشتر مشهود است. به این دلیل اگر نمونه‌برداری از قسمتهای مختلف ورق انجام شود، به علت مقدار کروماته متفاوت، مقدار ساعت رسیدن به شوره قرمز متفاوت خواهد بود. عامل دیگر چگونگی گستردگی و پراکندگی عیب در نقاط متفاوت نمونه مورد آزمایش است. هر چه مقدار و تمرکز عیب در ناحیه‌ای بیشتر باشد، میزان تأثیرگذاری آن بر خواص خورده‌گی ورق بیشتر است. هرچه تعداد عیب فاقد پوشش در ناحیه مورد آزمایش بیشتر باشد، اثر بیشتری بر نمونه خواهد داشت. از سوی دیگر هرچه این تعداد عیب به یکدیگر نزدیکتر باشند، می‌توانند سرعت خورده‌گی را افزایش دهند. عامل سوم، اندازه عیب است که می‌تواند بر میزان مقاومت خورده‌گی ورق گالوانیزه تأثیرگذار باشد. شکل (۵) یک نمونه دارای عیب فاقد پوشش بزرگ را نشان می‌دهد که تحت آزمون پاشش نمک قرار گرفته است در این نمونه نواحی سالم ورق به شوره قرمز رسیده

در صورتی که قسمت فاقد پوشش، سالم باقی مانده است. به نظر می‌رسد که چون ناحیه عیب به صورت فرورفته است مانند یک حوضچه عمل کرده و میزان کروماته بیشتری را در خود نگه می‌دارد. بنابراین در هنگام آزمون پاشش نمک مقاومت بیشتری را نسبت به نواحی اطراف خود در مقابل خوردگی نشان می‌دهد. با توجه به توضیح فوق، علت کاهش مقاومت به خوردگی نمونه‌های حاوی فاقد پوشش، تنها می‌تواند ناشی از تعداد عیب و تمرکز آن در ناحیه شوره زده باشد. شکل (۶) درصد کاهش مقاومت خوردگی نمونه معیوب را نسبت به سالم در نمونه‌های مورد آزمایش نشان می‌دهد. درصد تغییرات از طریق فرمول زیر محاسبه شده است.

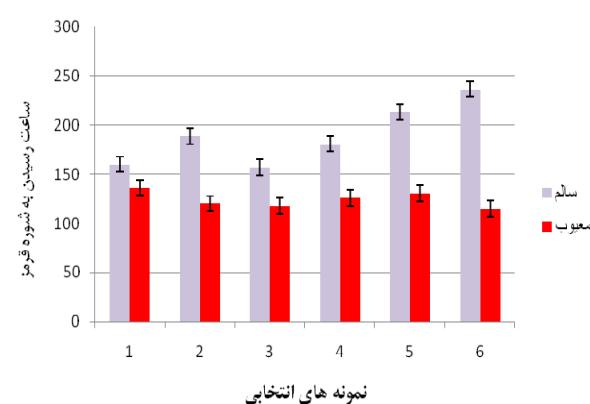
شکل ۴- اثر عیب فاقد پوشش بر زمان رسیدن به شوره قرمز در چند کلاف متفاوت.

چون عیب فاقد پوشش با ضخامت زیرلایه ارتباط ندارد و رفتار خورده‌گی پوشش نیز تابع تغییر ضخامت نیست، یکسان بودن ضخامت در انتخاب نمونه‌ها از اهمیت خاصی برخوردار نبود. مشخصات نمونه‌های انتخابی در جدول (۴) مشاهده می‌شود. شکل (۴) نمودار مقایسه‌ای بین نمونه‌های سالم و معیوب را نشان می‌دهد. این نمودار حاکی از میزان تأثیر بالای عیب فاقد پوشش در مقاومت خورده‌گی ورق گالوانیزه است. در این آزمون می‌توان سه عامل را به عنوان عوامل تأثیرگذار در زمان بروز شوره قرمز در نظر گرفت. اولین عامل مقدار و نحوه اعمال کروماته روی سطح ورق است. مشخص شده که میزان تمرکز کروماته در کناره‌های ورق بیشتر از نقاط دیگر ورق است. این امر به خصوص در ورقهای سنگین که با سرعت کمتری در خط حرکت می‌کنند با توجه به تغییر رنگ در کنار

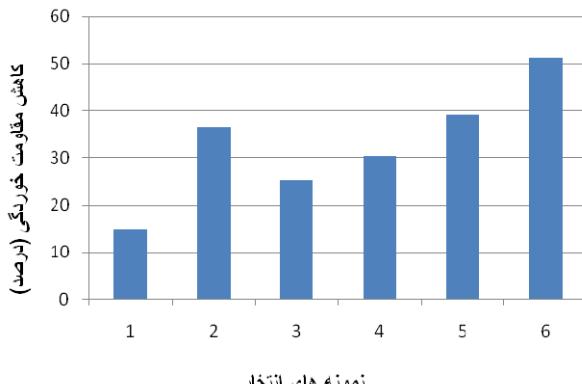
شکل ۶- مقایسه درصد کاهش مقاومت خوردگی بین نمونه‌های مختلف.

کمترین مقدار درصد تغییرات را دارد درست بر عکس این اتفاق افتاده است بدین صورت که چون مقدار این عیب در نمونه معیوب کم است، تفاوت بین نمونه معیوب و سالم اندک است. با توجه به فقدان پوشش در عیب فاقد پوشش، تنها مکانیزمی که در هنگام خوردگی می‌تواند وارد عمل شود، حفاظت گالوانیک^{۱۴} است بدین معنی که روی موجود در اطراف ناحیه عیب به جای فلز زیرلایه مصرف می‌شود. بنابراین هر چه تعداد عیب بیشتر و تمرکز آن در یک ناحیه بیشتر باشد، میزان مصرف روی بسیار سریعتر است و زودتر به شوره قرمز می‌رسد.

در کلاف ۶ که درصد تغییرات آن بالاترین مقدار است عیب در حدود ۳۰٪ سطح یا بیشتر را اشغال کرده و مقدار تمرکز عیب در حد بالایی است. از این‌رو، نمونه دارای عیب با تفاوت قابل ملاحظه‌ای نسبت به نمونه سالم به شوره قرمز رسیده است و در نتیجه درصد تغییرات آن بسیار بالاست. در مورد نمونه (۱) که

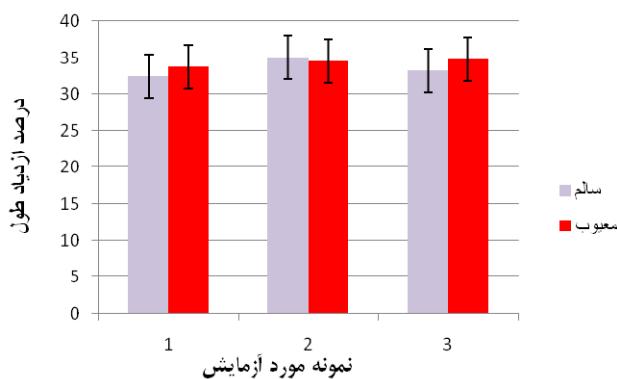
شکل ۸- مقایسه درصد ازدیاد طول نمونه‌های سالم و معیوب برای عیب فاقد پوشش.

در ۳ نمونه مورد آزمایش تغییرات اندکی را نشان می‌دهد به گونه‌ای که حتی در نمونه‌های دارای عیب اول و سوم استحکام کششی اندکی (حدود ۷ تا ۱۰ مگاپاسکال) افزایش یافته است که می‌توان خطای نمونه‌سازی را در این امر دخیل دانست. در خصوص ازدیاد طول، سه نمونه تغییراتی بین ۸٪ تا ۱۵٪ درصد را نشان می‌دهد بنابراین با توجه به نتایج به دست آمده در ضخامت‌های مختلف می‌توان گفت که این عیب تأثیر چندانی بر خواص کششی ورق تولیدی ندارد. البته با توجه به آنکه نقاط فاقدپوشش دارای نقطه اثری بر زیرلایه نیست قابل پیش‌بینی بود که خواص کششی تحت تأثیر قرار نگیرد.

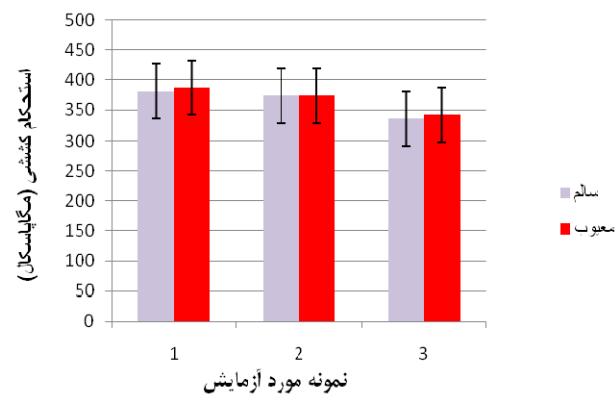
مشخصات نمونه‌های انتخابی در جدول (۵) آورده شده است. برای بررسی خواص کششی، دو مشخصه استحکام کششی و درصد افزایش طول به عنوان معیارهای اصلی بررسی خواص کششی ورق ارائه شده است. نمودارهای شکلهای (۷) و (۸) مقایسه‌ای بین استحکام کششی و درصد افزایش طول نمونه‌های سالم و معیوب را نشان می‌دهند. استحکام کششی

شکل ۷- مقایسه استحکام کششی نمونه‌های سالم و معیوب برای عیب فاقد پوشش.
