ارزیابی متالورژیکی نقاط فاقدپوشش در ورقهای فولادی گالوانیزه گرم و تأثیر آن بر خواص ورق

پژوهشکده فولاد، دانشگاه صنعتی اصفهان

Evaluation of bare spot defects in hot dip galvanizing and their influence on the properties of steel sheet

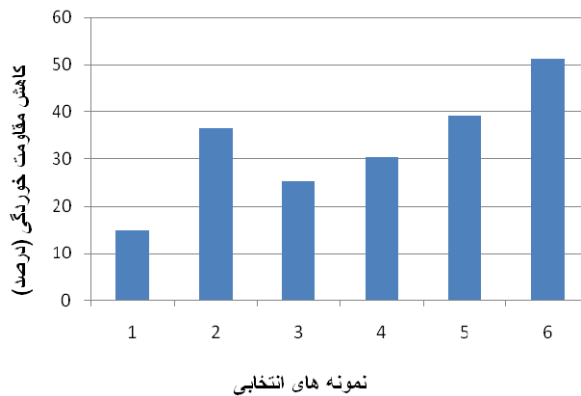
شکل ۶- مقایسه درصد کاهش مقاومت خوردگی بین نمونه‌های مختلف.

کمترین مقدار درصد تغییرات را دارد درست بر عکس این اتفاق افتاده است بدین صورت که چون مقدار این عیب در نمونه معیوب کم است، تفاوت بین نمونه معیوب و سالم اندک است. با توجه به فقدان پوشش در عیب فاقد پوشش، تنها مکانیزمی که در هنگام خوردگی می‌تواند وارد عمل شود، حفاظت گالوانیک^۴ است بدین معنی که روی موجود در اطراف ناحیه عیب به جای فلز زیرلایه مصرف می‌شود. بنابراین هر چه تعداد عیب بیشتر و تمرکز آن در یک ناحیه بیشتر باشد، میزان مصرف روی بسیار سریعتر است و زودتر به شوره قرمز می‌رسد.

در کلاف ۶ که درصد تغییرات آن بالاترین مقدار است عیب در حدود ۳۰٪ سطح یا بیشتر را اشغال کرده و مقدار تمرکز عیب در حد بالایی است. از این رو، نمونه دارای عیب با تفاوت قابل ملاحظه‌ای نسبت به نمونه سالم به شوره قرمز رسیده است و در نتیجه درصد تغییرات آن بسیار بالاست. در مورد نمونه (۱) که
