ارزیابی متالورژیکی نقاط فاقدپوشش در ورقهای فولادی گالوانیزه گرم و تأثیر آن بر خواص ورق

پژوهشکده فولاد، دانشگاه صنعتی اصفهان

شرکت فولاد مبارکه اصفهان

Evaluation of bare spot defects in hot dip galvanizing and their influence on the properties of steel sheet

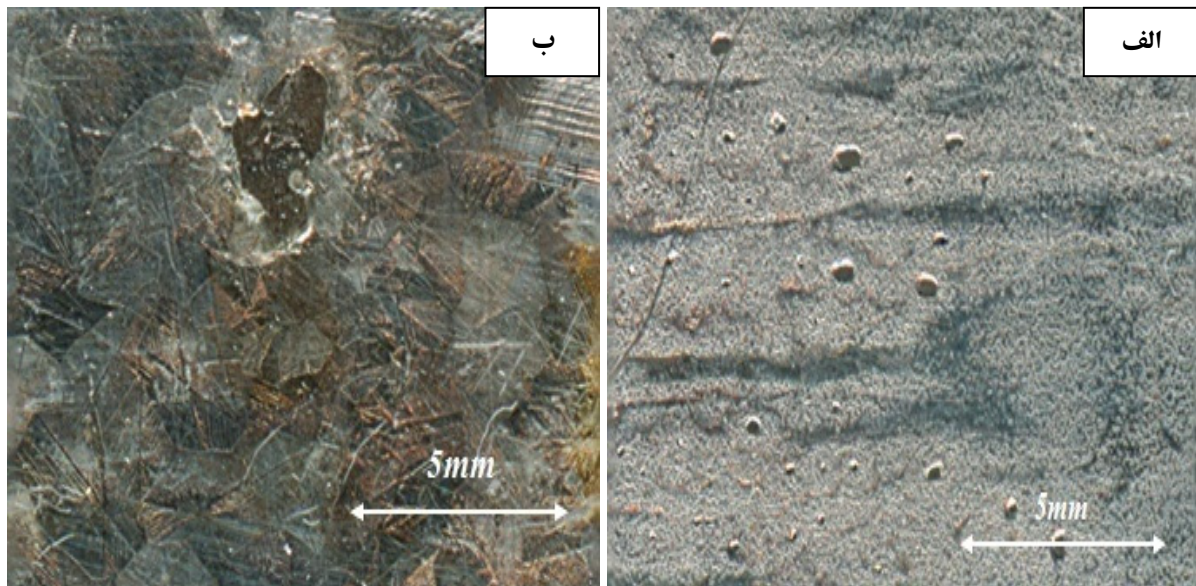
عیب فاقد پوشش دارای تنوع و گستردگی ظاهری متفاوتی است. گاه به صورت بسیار ریز و سوزنی است به گونه‌ای که اگر تجمع و فراوانی عیب در یک ناحیه وجود نداشته باشد تشخیص آن مشکل خواهد بود. در بعضی از موارد نیز این عیب به صورت لکه‌هایی به اندازه چند میلی‌متر تا چند سانتی‌متر روی ورق مشاهده می‌شود که در موارد شدید حتی منجر به کندگی پوشش شده است. نمونه‌هایی از دو مورد فوق در شکل (۱) نشان داده شده است. همان‌طور که مشاهده می‌شود، این عیب به صورت نقاط فرورفته یا حفراتی در عمق پوشش است به گونه‌ای که به سطح زیرلایه رسیده و سیاه رنگ به نظر می‌رسد. به بیان دیگر پوشش در این نقاط تشکیل نشده است. در شکل (۱-ب) تفاوت بین مورفولوژی پوشش اطراف عیب با خود ناحیه عیب

شکل ۱- الف) نمونه‌ای از فاقد پوشش ریز روی سطح ورق نورد پوسته‌ای شده، ب) نمونه‌ای از فاقد پوشش درشت روی سطح ورق عادی.

به خوبی نشان داده شده است. در محل عیب هیچ ساختاری مشاهده نمی‌شود و تنها سیاه رنگ است ولی در اطراف آن، ساختار اسپینگلی^۹ پوشش به خوبی نمایان است که این خود تأییدی بر عدم تشکیل پوشش در ناحیه عیب است. دو نمونه با خصوصیات متفاوتی از نظر شکل و اندازه برای آزمایش و بررسی دقیق انتخاب شدند. نمونه اول از دسته ورقهایی بود که بر حسب معمول پس از پوشش‌دهی سطح آن

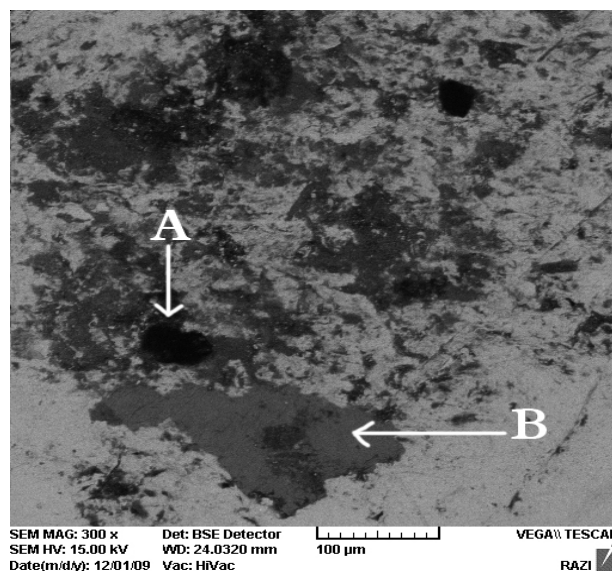
شکل ۲- نواحی مختلف موجود در عیب.

کرومات^{۱۰} شده ولی نمونه دوم پس از پوشش‌دهی تحت عملیات نورد پوسته‌ای^{۱۱} قرار گرفته بود در نمونه اول، شکل (۲) یک نمونه فاقد پوشش کوچک در بزرگنمایی بالا مشاهده می‌شود. همان‌گونه که در شکل علامت گذاری شده، دو ناحیه قابل تفکیک است. تحلیل EDS از مناطقی که در شکل (۲) مشخص شده در جدول (۲) آورده شده است و همان‌طور که از نتایج بر می‌آید، مقدار کربن در ناحیه سیاه

رنگ (A) قابل ملاحظه است. این مقدار کربن را با توجه به درصد اندک آهن نمی‌توان به کربن موجود در زیرلایه نسبت داد و تنها می‌توان به وجود آلودگی گیرافتاده در این منطقه از عیب اشاره کرد. در ناحیه خاکستری رنگ (B) میزان آهن بالاست و کربن نیز در آن وجود ندارد. این مقدار آهن حکایت از رسیدن پوشش به زیرلایه فولادی دارد. نمونه دوم انتخاب شده برای آزمایش، تحت عملیات نورد پوسته‌ای قرار گرفته است و شکل (۳) تصویر SEM از این

ربطی به اکسیدهای ذکر شده ندارند. آلومینیوم به دست آمده در نتایج نمونه اول، احتمالاً ناشی از آلومینیوم موجود در لایه مانع یا ناشی از ذره بین فلزی^{۱۳} گیر افتاده در منطقه عیب است. با این حال در مورد منشأ آن نمی‌توان اظهار نظر قطعی کرد.
