تحلیل شکست ناشی از جوشکاری حین کاردر خط لوله ی گاز فولاد X52

Analysis of Failure Caused by In-service Welding in an X52 Gas Pipeline

A. Farzadi^{1,*}, S. Sanaei^{1,2}

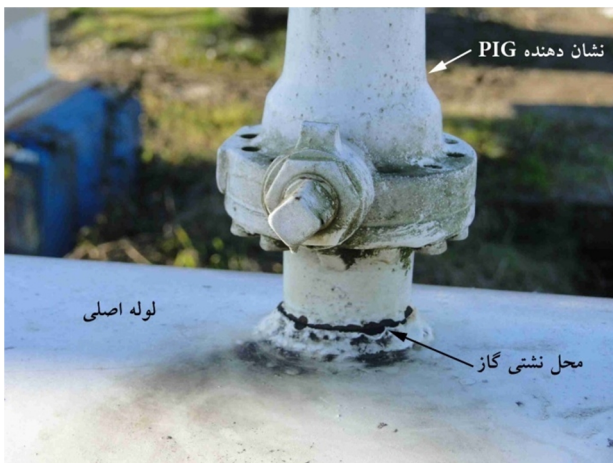
شکست در پی عملیات اجرایی که برای جلوگیری از نشستی گاز محل اتصال نشان‌دهنده‌ی PIG به لوله 40in موجود در مسیر خروجی ایستگاه تقویت فشار انجام شده بود، بوجود آمد. همانطور که در شکل 1 نشان داده شده است، ترکی سرتاسری در جوش محل اتصال ایجاد شده بود که 75 درصد از محیط آن را در بر می‌گرفت. نشان‌دهنده‌ی PIG برای اطمینان از وارد شدن PIG به داخل لوله در تجهیزات ILI تعبیه شده است. به دلیل عدم امکان توقف جریان گاز، عملیات تعمیر در حالی که گاز در لوله جریان داشت و به صورت «زنده» انجام شد.

شکل 1- شیار ایجاد شده در جوش اتصال نشان دهنده‌ی PIG به لوله‌ی اصلی
