آنالیز متالورژیکی شکست خستگی در پره توربین بخار لحیم سخت شده

Metallurgical Fatigue Failure Analysis of the Brazed Steam Turbine Blade

In this paper, failure mechanism of a 17th stage blade of an 82.5 MW steam turbine that caused damage to the internal turbine compartment and the adjacent blade equipment has been studied. In order to determine the cause of failure and prevent similar events, various metallurgical and mechanical investigations including chemical composition analysis, metallography and microstructural analysis, fractography using scanning electron microscope and hardness and tensile tests were carried out. The initial results showed that the alloy had a chemical composition, microstructure and mechanical properties in the acceptable range, and the fracture failure was not due to the mechanical and metallurgical

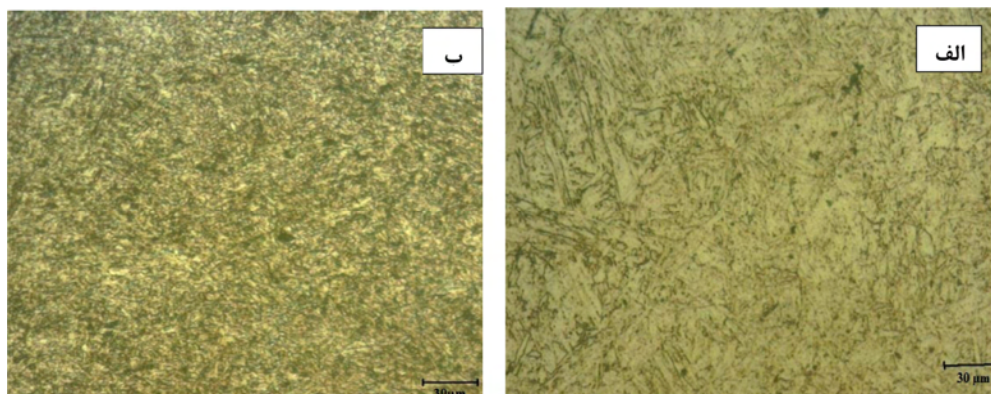
جهت بررسی ریزساختار و تغییرات آن در پره آسیب دیده، نمونه‌هایی از نواحی ریشه و نزدیک منطقه شکست تهیه شدند که پس از آماده سازی مورد بررسی متالوگرافی قرار گرفتند. شکل‌های (2-الف و 2-ب) به ترتیب ریزساختار ناحیه نزدیک سطح شکست و ریزساختار ریشه پره را نشان می‌دهد. همانطوریکه ملاحظه می‌گردد ریزساختار از فاز زمینه مارتنزیت تمپر شده تشکیل شده است. با مقایسه ریزساختار مناطق نزدیک سطح شکست (شکل 2-الف) و ریشه پره (شکل 2-ب) می‌توان اظهار داشت که تغییرات ریزساختاری قابل ملاحظه‌ای در منطقه نزدیک سطح شکست نسبت به حالت ریزساختار اولیه پره اتفاق نیافتاده است. به عبارتی شکست پره ناشی از زوال ریزساختاری نیز نبوده است.

شکل ۲- تصویر میکروسکوپ نوری از ریزساختار ایرفویل پره نزدیک سطح شکست (الف) و ریشه پره (ب).

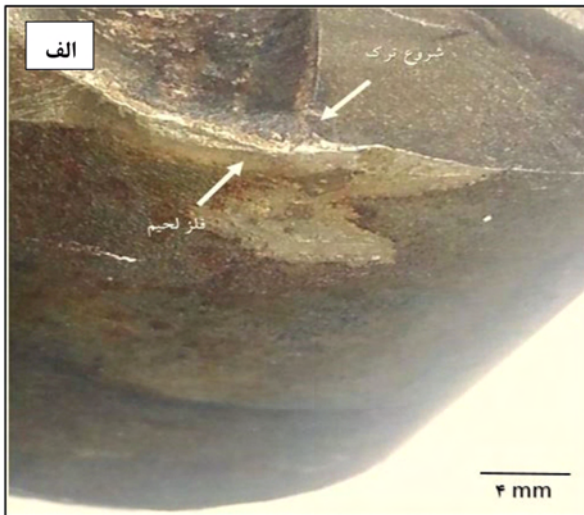
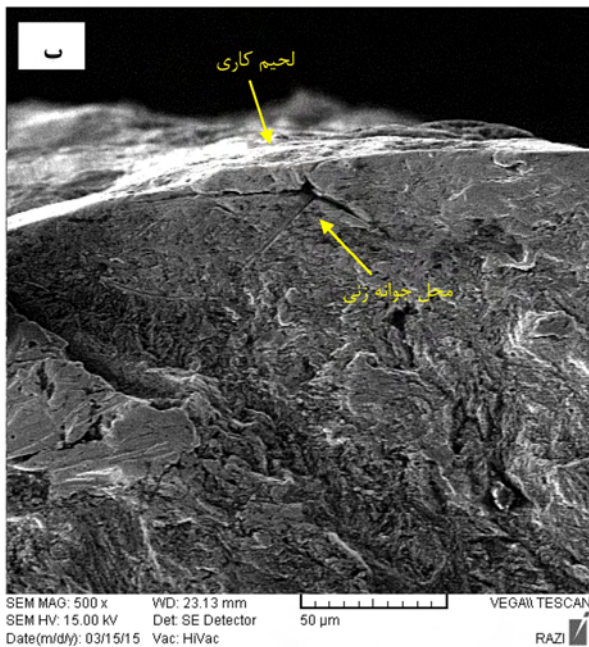
بوده و محل اتصال پره به سیم مستهلک کننده نیز به علت شکل و غیر یکنواختی هندسی منطقه‌ی لحیم سخت، از محل‌های تمرکز تنش می‌باشد. لذا این ناحیه مستعد جوانه زنی ترک بوده است. ضمناً با توجه به دمای ذوب سیم نقره‌ای استفاده شده، لحیم کاری با دمای بالا انجام گرفته است، لذا یکی دیگر از احتمالات، تنش‌های پسماند ناشی از فرآیند لحیم کاری سخت دمای بالا می‌باشد که جوانه زنی ترک را تسهیل نموده است.

شکل ۵- تصویر ماکروسکوپی (الف) و میکروسکوپی الکترونی (ب) از نزدیک محل شروع ترک و ناحیه لحیم سخت شده.

همچنین شکل‌های (۵-الف و ۵-ب)، نشان می‌دهند که ترک اولیه از قسمتی نزدیک لبه لحیم کاری سخت شده که محل اتصال سیم مستهلک کننده به پره بوده، آغاز گردیده است، به عبارتی جوانه زنی ترک در ارتباط و متأثر از فرآیند لحیم کاری بوده است. وجود سوراخ درون پره، خود عامل تمرکز تنش

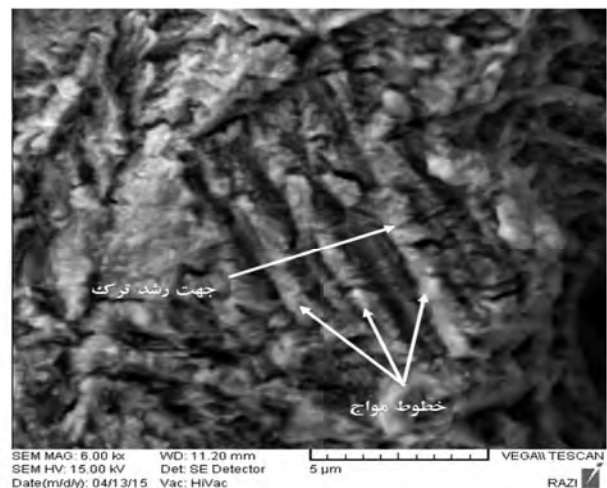
از آنجایی که قسمت عمده سطح شکست را، ناحیه رشد ترک خستگی تشکیل داده و ناحیه نهایی بخش کوچکی از کل سطح شکست را شامل می‌شود (کمتر از یک سوم)، شکست از نوع شکست خستگی سیکل بالا (HCF) می‌باشد و تعداد سیکل یا چرخه زیادی برای رشد ترک صرف شده است. خطوط ساحلی در هر دو طرف سوراخ به خوبی دیده می‌شوند. جهت انحنا این خطوط ساحلی نشان می‌دهد که ترک از سمت محدب (سمت مکش) پره و از نزدیک سوراخ مربوط به عبور سیم مستهلک کننده شروع شده و به سمت قسمت مقعر (سمت فشار) پره کشیده شده است. جهت بررسی دقیق تر این نواحی در بزرگنمایی بالاتر، از میکروسکوپ الکترونی روبشی (SEM) استفاده شد که تصویر آن در شکل (۴) ارائه شده است. در این شکل خطوط موج اثر انگشت شکست با مکانیزم خستگی بوده و نشانگر وجود بارهای نوسانی در حین سرویس و مراحل رشد ترک خستگی می‌باشد.

شکل ۴- خطوط موج در تصویر میکروسکوپ SEM.

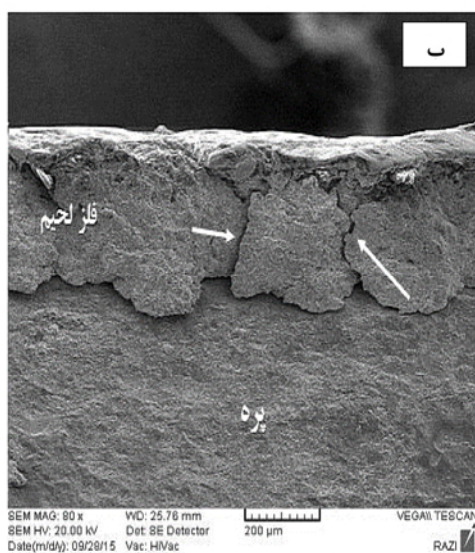
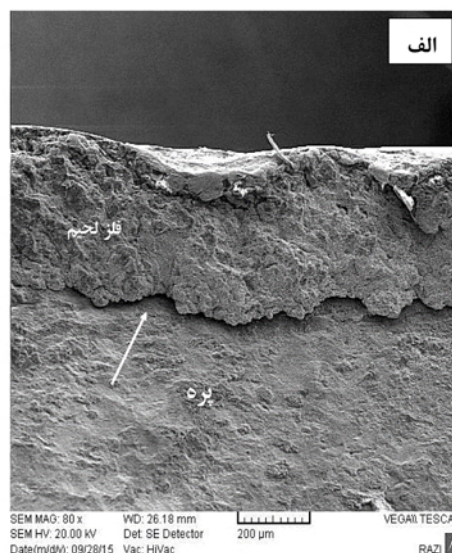
این شرایط می‌تواند احتمال عدم اتصال مناسب و ثابت بین سیم و پره را مطرح کند که در این صورت امکان حرکت نسبی این دو جز نسبت به یکدیگر می‌تواند فرض گردد. همچنین عکس‌های گرفته شده به وسیله SEM از لحیم لبه‌ی سوراخ ایرفویل که نمونه‌ای از آن‌ها در شکل (۷) آورده شده است، عدم اتصال مناسب لحیم سخت به پره و همچنین وجود ریزترک‌های درون فلز لحیم را به خوبی نشان می‌دهد.

شکل ۷- (الف) عدم اتصال مناسب لحیم سخت به پره و (ب) وجود ریزترک درون فلز پرکننده لحیم (فلش).

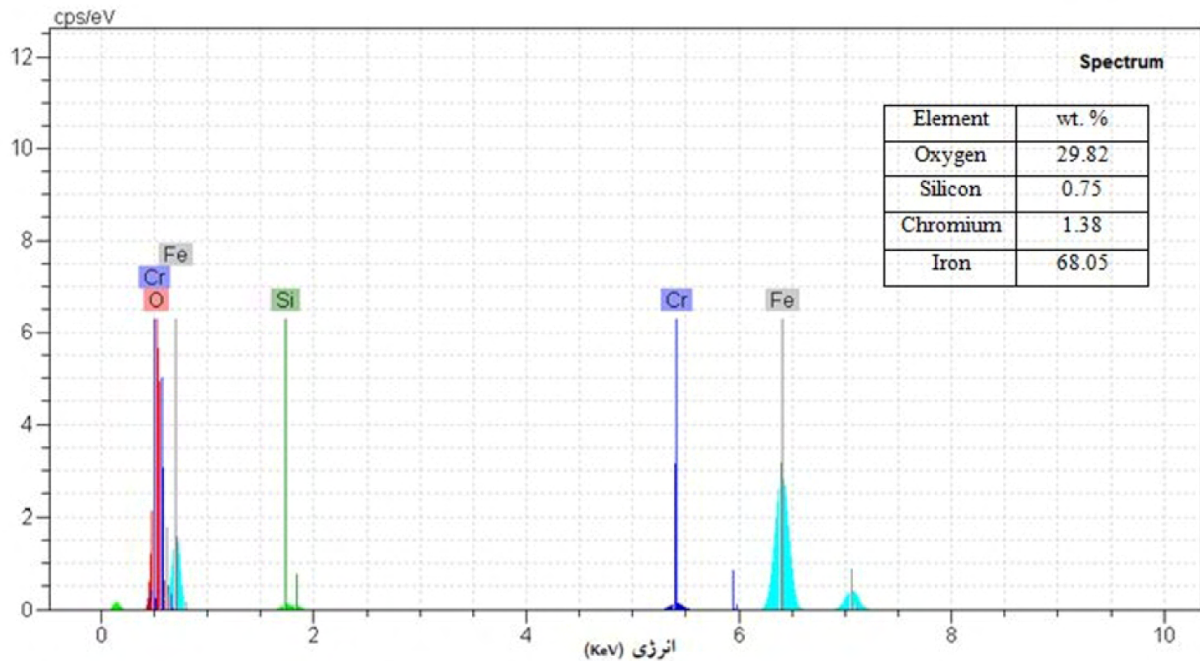
مطابق شکل (۸) رسوبات روی سطح نیز توسط آنالیز پراش پرتو ایکس بررسی شده‌اند که علاوه بر ترکیبات اصلی جنس پره، اکسیژن نیز مشاهده گردید که ممکن است به خاطر قرار گرفتن در معرض هوا به مدت طولانی و یا ناشی از واکنش بخار آب با پره باشد و ترکیبات یا آثار خوردگی شدید یا غیر عادی مشاهده نشده است.

شکل ۸- آنالیز پراش پرتو ایکس از رسوبات سطح شکست پره
