## آنالیز متالورژیکی شکست خستگی در پره توربین بخار لحیم سخت شده

## Metallurgical Fatigue Failure Analysis of the Brazed Steam Turbine Blade

In this paper, failure mechanism of a 17th stage blade of an 82.5 MW steam turbine that caused damage to the internal turbine compartment and the adjacent blade equipment has been studied. In order to determine the cause of failure and prevent similar events, various metallurgical and mechanical investigations including chemical composition analysis, metallography and microstructural analysis, fractography using scanning electron microscope and hardness and tensile tests were carried out. The initial results showed that the alloy had a chemical composition, microstructure and mechanical properties in the acceptable range, and the fracture failure was not due to the mechanical and metallurgical

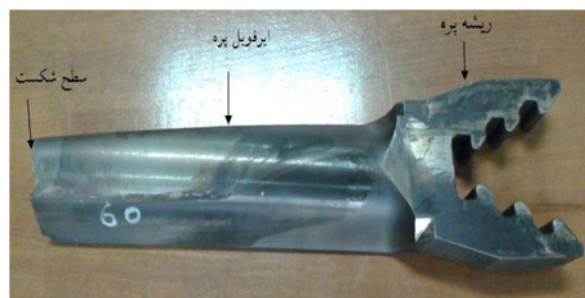
شکل (۱) تصویر پره شکسته شده را نشان می‌دهد. پره مورد نظر در ناحیه سوراخ مربوط به عبور سیم مستهلک کننده به طور کامل شکسته و به دو قسمت تقسیم شده است. بعد از

بازرسی چشمی پره و سطح شکست آن، مشخص شد که ترک از سمت محدب و کناره‌های سوراخ مربوط به عبور سیم مستهلک کننده شروع شده و به سمت مقعر پره گسترش یافته است. همچنین وجود آثار فرآیند لحیم کاری سخت در مجاورت سطح شکست قابل رویت است که در بررسی‌های شکست نگاری بصورت بیشتر بررسی شده است.

شکل ۱- پره شکسته شده

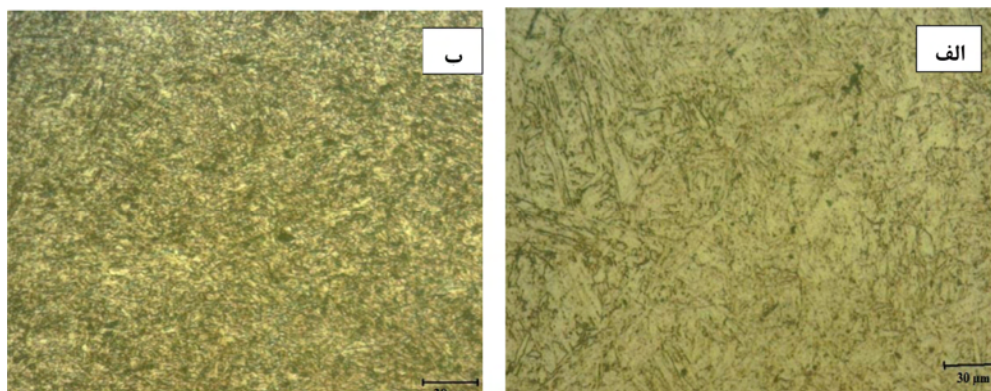
جهت بررسی ریزساختار و تغییرات آن در پره آسیب دیده، نمونه‌هایی از نواحی ریشه و نزدیک منطقه شکست تهیه شدند که پس از آماده سازی مورد بررسی متالوگرافی قرار گرفتند. شکل‌های (۲-الف و ۲-ب) به ترتیب ریزساختار ناحیه نزدیک سطح شکست و ریزساختار ریشه پره را نشان می‌دهد. همانطوریکه ملاحظه می‌گردد ریزساختار از فاز زمینه مارتنزیت تمپر شده تشکیل شده است. با مقایسه ریزساختار مناطق نزدیک سطح شکست (شکل ۲-الف) و ریشه پره (شکل ۲-ب) می‌توان اظهار داشت که تغییرات ریزساختاری قابل ملاحظه‌ای در منطقه نزدیک سطح شکست نسبت به حالت ریزساختار اولیه پره اتفاق نیافتاده است. به عبارتی شکست پره ناشی از زوال ریزساختاری نیز نبوده است.

شکل ۲- تصویر میکروسکوپ نوری از ریزساختار ایرفویل پره نزدیک سطح شکست (الف) و ریشه پره (ب).

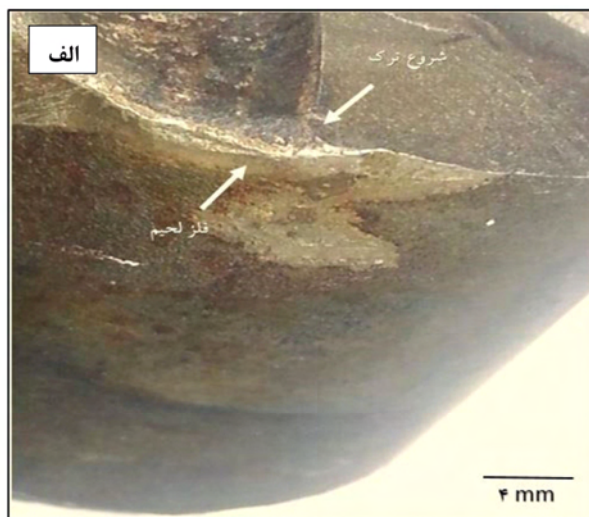
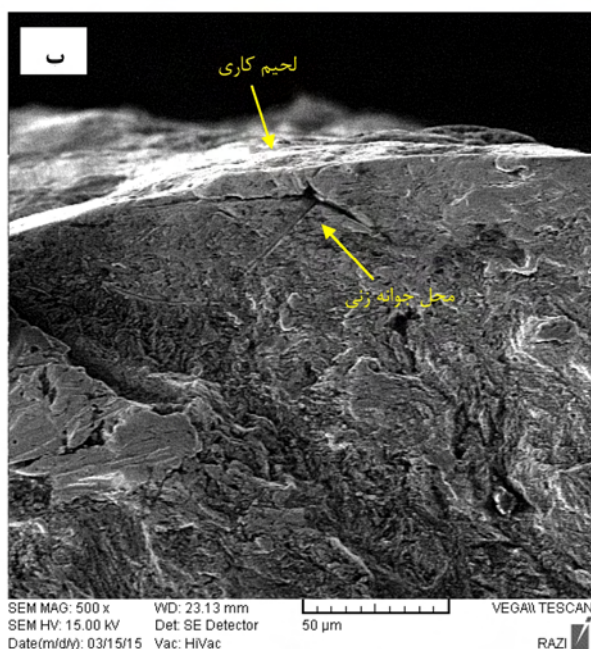
بوده و محل اتصال پره به سیم مستهلک کننده نیز به علت شکل و غیر یکنواختی هندسی منطقه‌ی لحیم سخت، از محل‌های تمرکز تنش می‌باشد. لذا این ناحیه مستعد جوانه زنی ترک بوده است. ضمناً با توجه به دمای ذوب سیم نقره‌ای استفاده شده، لحیم کاری با دمای بالا انجام گرفته است، لذا یکی دیگر از احتمالات، تنش‌های پسماند ناشی از فرآیند لحیم کاری سخت دمای بالا می‌باشد که جوانه زنی ترک را تسهیل نموده است.

شکل ۵- تصویر ماکروسکوپی (الف) و میکروسکوپی الکترونی (ب) از نزدیک محل شروع ترک و ناحیه لحیم سخت شده.

همچنین شکل‌های (۵-الف و ۵-ب)، نشان می‌دهند که ترک اولیه از قسمتی نزدیک لبه لحیم کاری سخت شده که محل اتصال سیم مستهلک کننده به پره بوده، آغاز گردیده است، به عبارتی جوانه زنی ترک در ارتباط و متأثر از فرایند لحیم کاری بوده است. وجود سوراخ درون پره، خود عامل تمرکز تنش

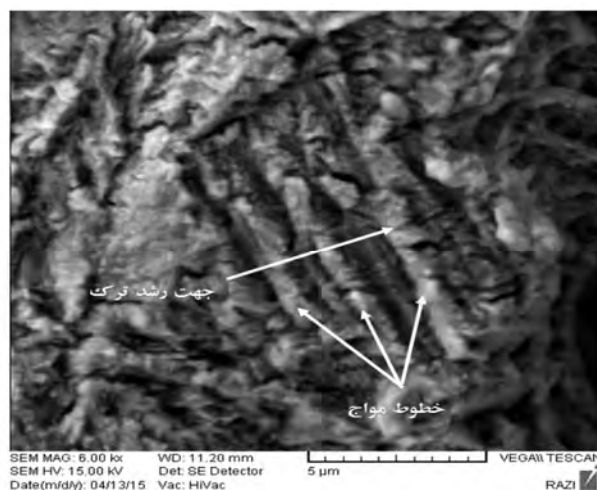
از آنجایی که قسمت عمده سطح شکست را، ناحیه رشد ترک خستگی تشکیل داده و ناحیه نهایی بخش کوچکی از کل سطح شکست را شامل می‌شود (کمتر از یک سوم)، شکست از نوع شکست خستگی سیکل بالا (HCF) می‌باشد و تعداد سیکل یا چرخه زیادی برای رشد ترک صرف شده است. خطوط ساحلی در هر دو طرف سوراخ به خوبی دیده می‌شوند. جهت انحنا این خطوط ساحلی نشان می‌دهد که ترک از سمت محدب (سمت مکش) پره و از نزدیک سوراخ مربوط به عبور سیم مستهلک کننده شروع شده و به سمت قسمت مقعر (سمت فشار) پره کشیده شده است. جهت بررسی دقیق تر این نواحی در بزرگنمایی بالاتر، از میکروسکوپ الکترونی رویشی (SEM) استفاده شد که تصویر آن در شکل (۴) ارائه شده است. در این شکل خطوط موج میکروسکوپی به خوبی دیده می‌شوند که این خطوط به عبارتی اثر انگشت شکست با مکانیزم خستگی بوده و نشانگر وجود بارهای نوسانی در حین سرویس و مراحل رشد ترک خستگی می‌باشد.

شکل ۴- خطوط موج در تصویر میکروسکوپ SEM.

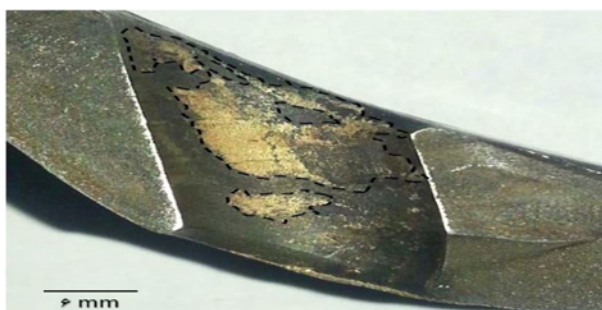
شکل (۶) لحیم سخت باقی مانده درون سوراخ ایرفویل پره را نشان می دهد. همانگونه که مشاهده می گردد فلز پرکننده لحیم سخت، تمام سوراخ را در بر نگرفته است و ناپیوستگی قابل توجهی در آن مشهود است. عدم پیوستگی فلز لحیم در این ناحیه می تواند بیان کننده این نکته باشد که فاصله بین سیم مستهلک کننده و سوراخ ایرفویل پره طی عملیات لحیم کاری سخت، به خوبی توسط فلز لحیم پر نشده است.

شکل ۶- عدم پیوستگی فلز لحیم باقی مانده درون سوراخ ایرفویل پره.

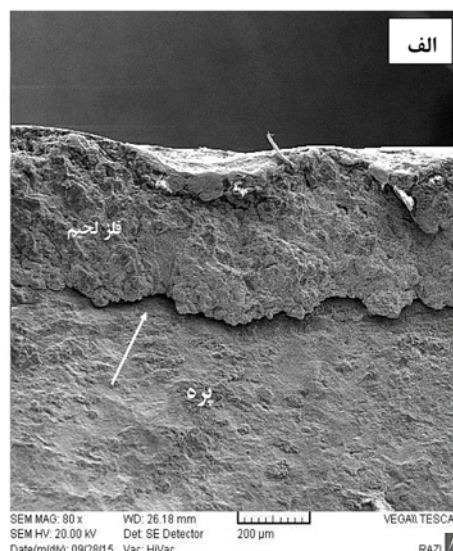
این شرایط می تواند احتمال عدم اتصال مناسب و ثابت بین سیم و پره را مطرح کند که در این صورت امکان حرکت نسبی این دو جز نسبت به یکدیگر می تواند فرض گردد. همچنین عکس های گرفته شده به وسیله SEM از لحیم لبه ی سوراخ ایرفویل که نمونه ای از آن ها در شکل (۷) آورده شده است، عدم اتصال مناسب لحیم سخت به پره و همچنین وجود ریز ترک های درون فلز لحیم را به خوبی نشان می دهد.

شکل ۷- (الف) عدم اتصال مناسب لحیم سخت به پره و (ب) وجود ریز ترک درون فلز پرکننده لحیم (فلش).

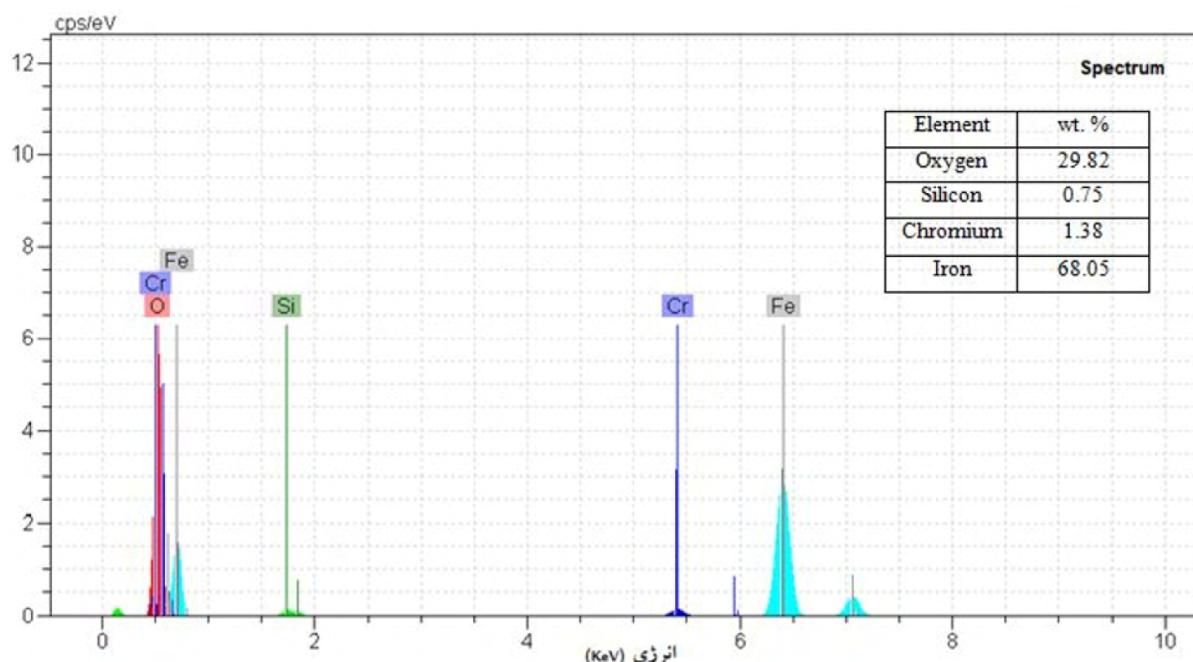
مطابق شکل (۸) رسوبات روی سطح نیز توسط آنالیز پراش پرتو ایکس بررسی شده اند که علاوه بر ترکیبات اصلی جنس پره، اکسیژن نیز مشاهده گردید که ممکن است به خاطر قرار گرفتن در معرض هوا به مدت طولانی و یا ناشی از واکنش بخار آب با پره باشد و ترکیبات یا آثار خوردگی شدید یا غیر عادی مشاهده نشده است.

شکل ۸- آنالیز پراش پرتو ایکس از رسوبات سطح شکست پره
