آنالیز متالورژیکی شکست خستگی در پره توربین بخار لحیم سخت شده

در این مقاله علت شکست پره ردیف ۱۷ یک توربین بخار ۸۲/۵ مگاواتی که سبب آسیب هایی به محفظه داخلی توربین و تجهیزات مجاور پره نیز شده، مورد بررسی قرار گرفته است. به منظور تعیین علت شکست و جلوگیری از حوادث مشابه، بررسی های مختلف متالورژیکی و مکانیکی شامل آنالیز ترکیب شیمیایی، متالوگرافی و بررسی ریز ساختاری، شکست نگاری به وسیله میکروسکوپ الکترونی روبشی و سختی سنجی و آزمون کشش روی آن انجام گرفت. نتایج اولیه نشان داد که آلیاژ به کاررفته دارای مشخصات ترکیب شیمیایی، ریزساختاری و خواص مکانیکی در محدوده قابل قبول می باشد و شکست پره بر اثر افت خواص متالورژیکی و مکانیکی حین سرویس صورت نگرفته است. نتایج حاصل از شکست نگاری، خستگی دور بالا را مکانیزم اصلی شکست پره معرفی می کند و نشان می دهد که ترک خستگی از ناحیه مجاور سوراخ مربوط به سیم مستهلک کننده ارتعاشات و از محل لحیم کاری سخت سیم به پره، به علت کیفیت نامناسب و اتصال ناقص لحیم سخت و تمرکز تنش ناشی از سوراخ، جوانه زده است که در نهایت با رشد و رسیدن به اندازه بحرانی، شکست ناگهانی پره رخ داده است.

Metallurgical Fatigue Failure Analysis of the Brazed Steam Turbine Blade

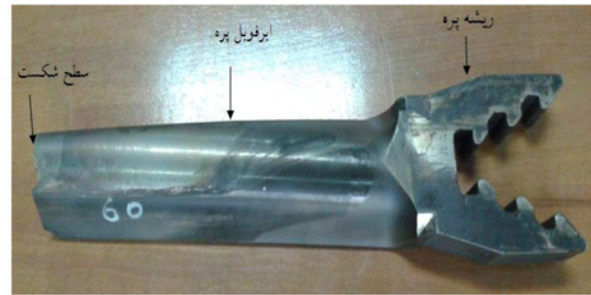
شکل (۱) تصویر پره شکسته شده را نشان می‌دهد. پره مورد نظر در ناحیه سوراخ مربوط به عبور سیم مستهلک کننده به طور کامل شکسته و به دو قسمت تقسیم شده است. بعد از

بازرسی چشمی پره و سطح شکست آن، مشخص شد که ترک از سمت محدب و کناره‌های سوراخ مربوط به عبور سیم مستهلک کننده شروع شده و به سمت مقعر پره گسترش یافته است. همچنین وجود آثار فرآیند لحیم کاری سخت در مجاورت سطح شکست قابل رویت است که در بررسی‌های شکست نگاری بصورت بیشتر بررسی شده است.

شکل 1- پره شکسته شده

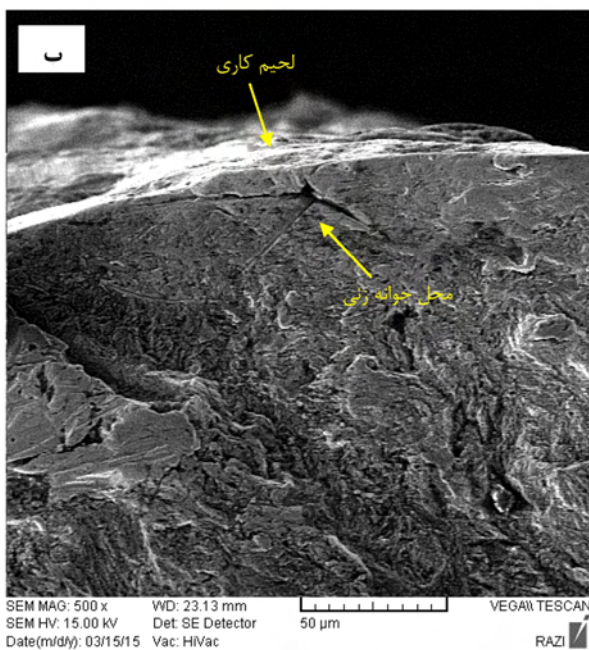
بوده و محل اتصال پره به سیم مستهلک کننده نیز به علت شکل و غیر یکنواختی هندسی منطقه‌ی لحیم سخت، از محل‌های تمرکز تنش می‌باشد. لذا این ناحیه مستعد جوانه زنی ترک بوده است. ضمناً با توجه به دمای ذوب سیم نقره‌ای استفاده شده، لحیم کاری با دمای بالا انجام گرفته است، لذا یکی دیگر از احتمالات، تنش‌های پسماند ناشی از فرآیند لحیم کاری سخت دمای بالا می‌باشد که جوانه زنی ترک را تسهیل نموده است.

شکل ۵- تصویر ماکروسکوپی (الف) و میکروسکوپی الکترونی (ب) از نزدیک محل شروع ترک و ناحیه لحیم سخت شده.

همچنین شکل‌های (۵-الف و ۵-ب)، نشان می‌دهند که ترک اولیه از قسمتی نزدیک لبه لحیم کاری سخت شده که محل اتصال سیم مستهلک کننده به پره بوده، آغاز گردیده است، به عبارتی جوانه زنی ترک در ارتباط و متأثر از فرآیند لحیم کاری بوده است. وجود سوراخ درون پره، خود عامل تمرکز تنش

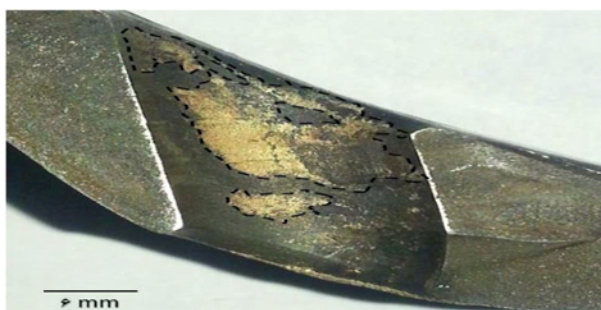
شکل (۶) لحیم سخت باقی مانده درون سوراخ ایرفویل پره را نشان می‌دهد. همانگونه که مشاهده می‌گردد فلز پرکننده لحیم سخت، تمام سوراخ را در بر نگرفته است و ناپیوستگی قابل توجهی در آن مشهود است. عدم پیوستگی فلز لحیم در این ناحیه می‌تواند بیان‌کننده این نکته باشد که فاصله بین سیم مستهلک کننده و سوراخ ایرفویل پره طی عملیات لحیم‌کاری سخت، به خوبی توسط فلز لحیم پر نشده است.

شکل ۶- عدم پیوستگی فلز لحیم باقی مانده درون سوراخ ایرفویل پره.
