آنالیز متالورژیکی شکست خستگی در پره توربین بخار لحیم سخت شده

Metallurgical Fatigue Failure Analysis of the Brazed Steam Turbine Blade

In this paper, failure mechanism of a 17th stage blade of an 82.5 MW steam turbine that caused damage to the internal turbine compartment and the adjacent blade equipment has been studied. In order to determine the cause of failure and prevent similar events, various metallurgical and mechanical investigations including chemical composition analysis, metallography and microstructural analysis, fractography using scanning electron microscope and hardness and tensile tests were carried out. The initial results showed that the alloy had a chemical composition, microstructure and mechanical properties in the acceptable range, and the fracture failure was not due to the mechanical and metallurgical

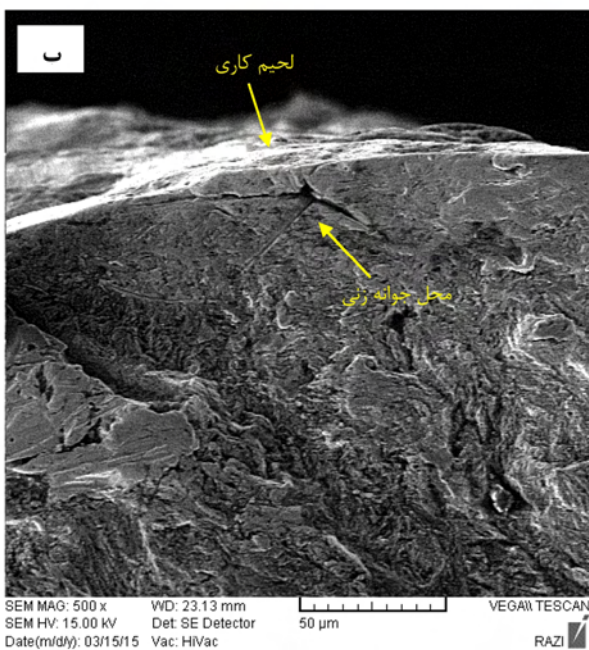
بوده و محل اتصال پره به سیم مستهلک کننده نیز به علت شکل و غیر یکنواختی هندسی منطقه‌ی لحیم سخت، از محل‌های تمرکز تنش می‌باشد. لذا این ناحیه مستعد جوانه زنی ترک بوده است. ضمناً با توجه به دمای ذوب سیم نقره‌ای استفاده شده، لحیم کاری با دمای بالا انجام گرفته است، لذا یکی دیگر از احتمالات، تنش‌های پسماند ناشی از فرآیند لحیم کاری سخت دمای بالا می‌باشد که جوانه زنی ترک را تسهیل نموده است.

شکل ۵- تصویر ماکروسکوپی (الف) و میکروسکوپی الکترونی (ب) از نزدیک محل شروع ترک و ناحیه لحیم سخت شده.

همچنین شکل‌های (۵-الف و ۵-ب)، نشان می‌دهند که ترک اولیه از قسمتی نزدیک لبه لحیم کاری سخت شده که محل اتصال سیم مستهلک کننده به پره بوده، آغاز گردیده است، به عبارتی جوانه زنی ترک در ارتباط و متأثر از فرآیند لحیم کاری بوده است. وجود سوراخ درون پره، خود عامل تمرکز تنش

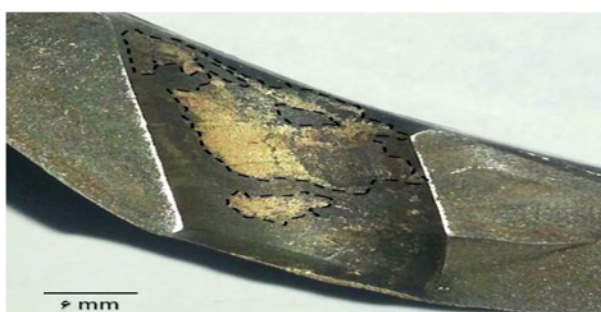
شکل (۶) لحیم سخت باقی مانده درون سوراخ ایرفویل پره را نشان می‌دهد. همانگونه که مشاهده می‌گردد فلز پرکننده لحیم سخت، تمام سوراخ را در بر نگرفته است و ناپیوستگی قابل توجهی در آن مشهود است. عدم پیوستگی فلز لحیم در این ناحیه می‌تواند بیان‌کننده این نکته باشد که فاصله بین سیم مستهلک کننده و سوراخ ایرفویل پره طی عملیات لحیم‌کاری سخت، به خوبی توسط فلز لحیم پر نشده است.

شکل ۶- عدم پیوستگی فلز لحیم باقی مانده درون سوراخ ایرفویل پره.
