## تحلیل شکست ناشی از جوشکاری حین کاردر خط لوله ی گاز فولاد X52

علی فرزادی<sup>1\*</sup>، صادق صناعی<sup>2,1</sup>

## Analysis of Failure Caused by In-service Welding in an X52 Gas Pipeline

In the research presented in this paper, a failure analysis were carried out to identify causes of an incident, which had taken place after an operation to repair a leak in an interstate natural gas pipeline. In this operation, a partial encirclement reinforcement (patch) was welded to the carrier pipe according to an available hot taping procedure, while gas was flowing in the pipeline. The failure analysis commenced with preliminary steps of gathering of background data regarding the repair operation and then several samples were extracted for macroscopic and microscopic metallurgical examinations. In addition to fractographic analyses of fracture surfaces, pipe material was examined because the pipeline had been in service for prolonged period and there was not any official material information available. The analyses disclosed that hydrogen-assisted cracking, wrong design of branch connection, paint coating and pipeline operating conditions were major factors contributing to the failure.

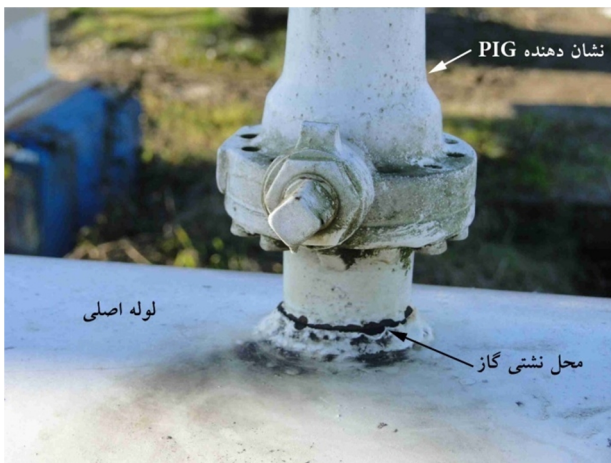
شکست در پی عملیات اجرایی که برای جلوگیری از نشستی گاز محل اتصال نشان‌دهنده‌ی PIG به لوله 40in موجود در مسیر خروجی ایستگاه تقویت فشار انجام شده بود، بوجود آمد. همانطور که در شکل 1 نشان داده شده است، ترکی سرتاسری در جوش محل اتصال ایجاد شده بود که 75 درصد از محیط آن را در بر می‌گرفت. نشان‌دهنده‌ی PIG برای اطمینان از وارد شدن PIG به داخل لوله در تجهیزات ILI تعبیه شده است. به دلیل عدم امکان توقف جریان گاز، عملیات تعمیر در حالی که گاز در لوله جریان داشت و به صورت «زنده» انجام شد.

شکل 1- شیار ایجاد شده در جوش اتصال نشان دهنده‌ی PIG به لوله‌ی اصلی

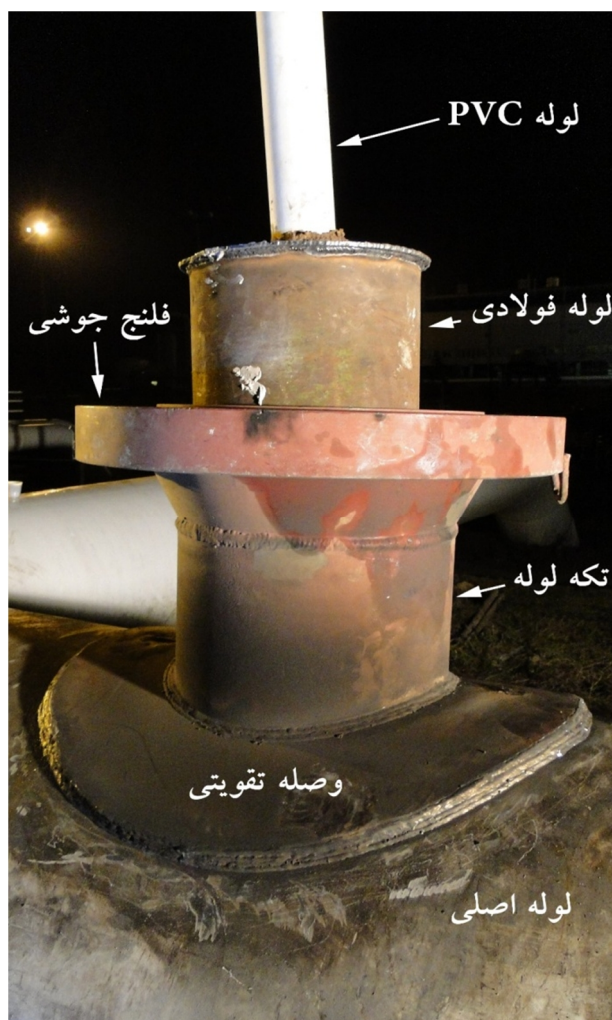
به منظور تعمیر نشتی، از یک تکه لوله‌ی X52<sup>1</sup> با قطر 16in، یک فلنج جوشی کلاس 600 و یک فلنج کور استفاده شد. همان گونه که در شکل 2 نشان داده شده است، از یک تقویت محیطی ناکامل<sup>2</sup> (وصله<sup>3</sup>) با قطر داخلی کمی بیش‌تر از 16in و قطر خارجی 30in نیز استفاده شد. به منظور ایجاد محیطی ایمن برای کارکنان، گاز نشتی با استفاده از یک لوله‌ی فولادی 14in و یک لوله‌ی PVC به قطر 4in (100mm) و طول 3m به محلی دور از محل جوش منتقل شد (شکل 2).

شکل 2 - تجهیزات بکاررفته در عملیات تعمیر نشتی

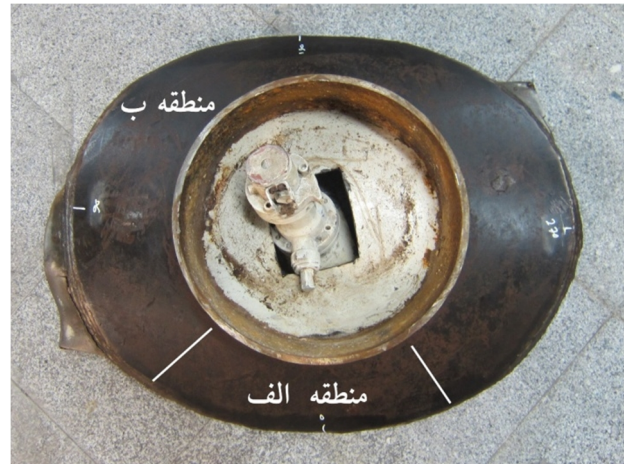
در اثر انفجار، کلیه متعلقاتی که به واسطه‌ی عملیات تعمیر به لوله‌ی اصلی متصل شده بود، شامل تکه لوله، وصله‌ی تقویتی و دو فلنج به همراه قسمتی از لوله اصلی جدا و به محلی دور پرتاب شد که در شکل 3 نشان داده شده است. ترک خوردن در لوله‌ی اصلی مجاور جوش گلوبی اتصال وصله‌ی تقویتی و لوله‌ی اصلی و گسترش آن در محیط اطراف وصله‌ی تقویتی سبب شکست شد. به خاطر انرژی ذخیره‌شده‌ی بالا در گاز طبیعی

شکل 3- تکه پرتاب شده به محلی دور در اثر انفجار به همراه موقعیت قرارگیری نشان دهنده ی **PIG** و مناطق الف و ب

بر طبق بررسی های چشمی، سطح شکست تکه پرتاب شده ی لوله به دو منطقه ی الف و ب تقسیم می شود که در شکل 3 نشان داده شده است. همان گونه که در شکل 6الف نشان داده شده است، سطح شکست منطقه ی الف شکستی ترد و توری به همراه سطح شکستی چوبی شکل<sup>1</sup> را نشان می دهد.

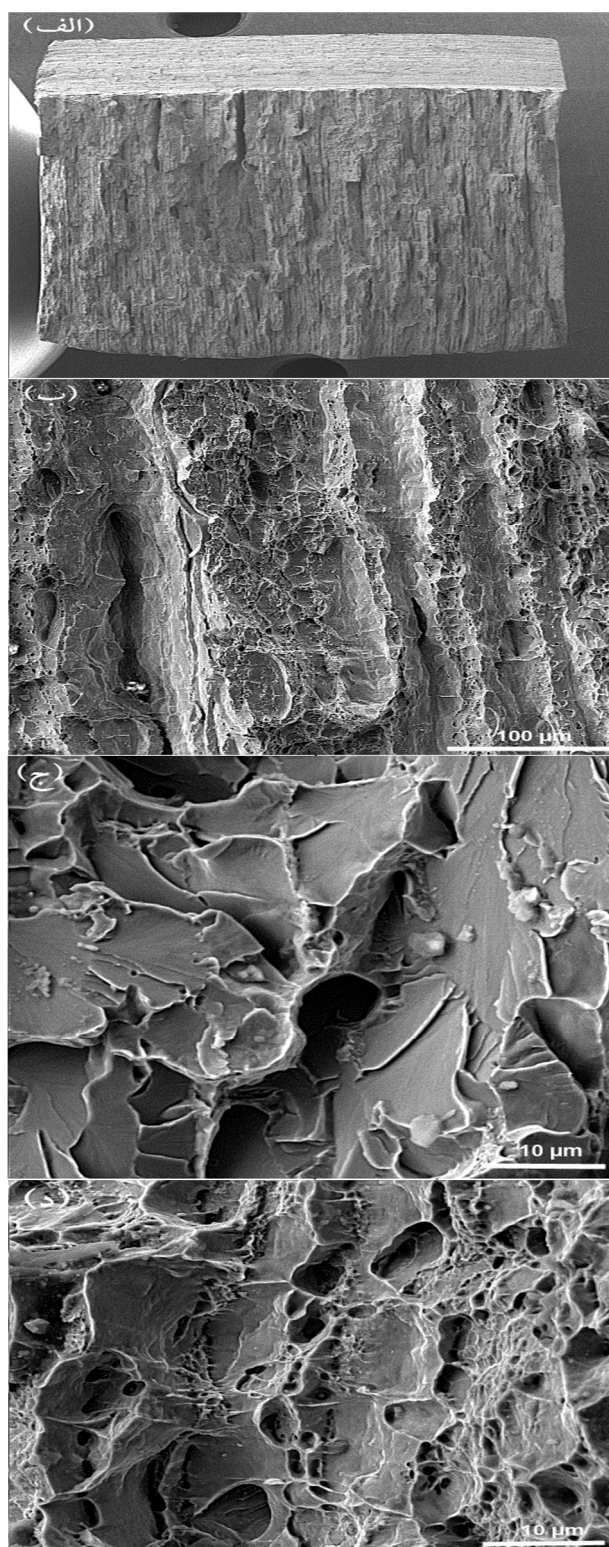
نتایج حاصل از آزمایش‌های کشش و ضربه‌ی فلز پایه در جدول 2 آمده است. سختی فلز پایه 218 HV است. با توجه به ترکیب شیمیایی و آزمایش‌های مکانیکی می‌توان گرید فولاد لوله را API 5L X52 در نظر گرفت. سطح شکست نمونه‌ی ضربه‌ای که در  $0^{\circ}\text{C}$  بررسی شده است، در شکل 5 قابل رویت است. نمای کلی سطح شکست (شکل 5الف) نمونه حاوی خطوط عمودی است. در شکل 5ب شیارهای عمیق و مورفولوژی شکست ورقه‌ای مشاهده می‌شود. شکل 5ج الگوی رودخانه‌ای داخل شیارها و شکل 5د الگوی رودخانه‌ای و حفره‌های<sup>2</sup> روی سطح شکست بین شیارها را نشان می‌دهد. بنابراین سطح شکست میکروسکوپی این ماده در  $0^{\circ}\text{C}$  ترکیبی از شکست ترد درون‌دانه‌ای (تورق) و شکست شبه‌تورقی را نشان می‌دهد. به خاطر میزان بالای آخال‌ها، این ماده انرژی ضربه و چقرمگی پایینی در مقایسه با موادی که امروزه در ساخت خطوط لوله استفاده می‌شوند، دارد.

شکل 5- تصاویر میکروسکوپ الکترونی روبشی سطح شکست

نمونه آزمون ضربه شکسته شده در 0°C

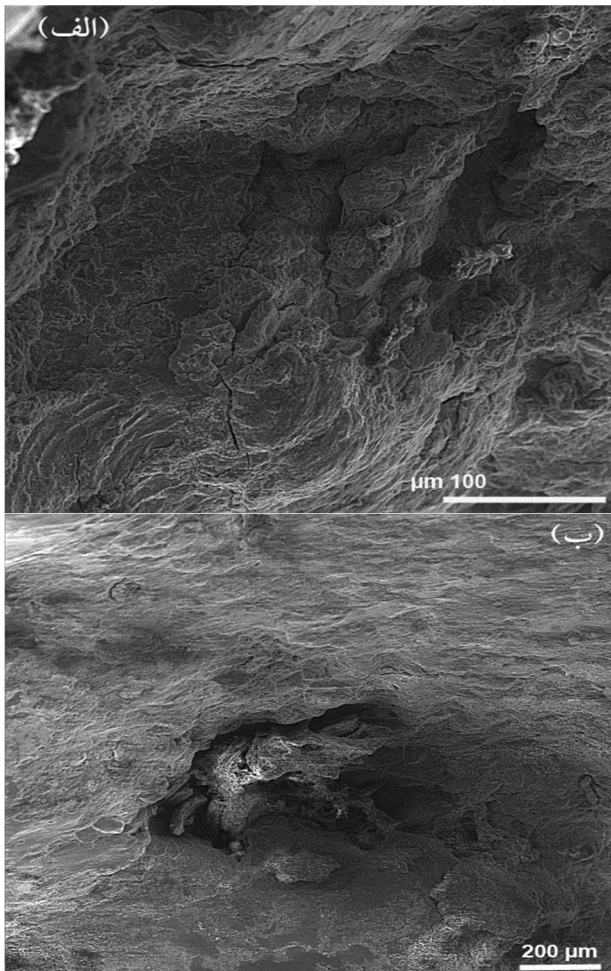
سطح شکست این نمونه با میکروسکوپ الکترونی روبشی نیز مورد مطالعه قرار گرفته که تصاویر آن در شکل 7 نشان داده شده است. هر دو تصویر شکستی ترد را نشان می دهند که در منطقه ی الف (شکل 7الف) همراه با ترک های میکروسکوپی و در منطقه ی ب (شکل 7ب) همراه با تورق است. نوع شکست ماده تابعی از دماست. شکست در 12°C رخ داده است که بالاتر از دمای تبدیل تردی به نرمی ماده است زیرا در 0°C انرژی ضربه ماده 55 J (جدول 2) بود و حفره ها نیز در سطح شکست مشاهده شد (شکل 6). از این رو ماده لوله حین شکست رفتاری نرم داشته است. با این حال مکانیسم تورق در سطح شکست مشاهده شد.

شکل 7- تصاویر سطح شکست تکه لوله پرتاب شده (مناطق الف) الف و ب) ب.

بر اساس مشاهدات به خصوص شروع شکست از منطقه‌ی الف که در آن جوش بر جهت تنش محیطی عمود است، محتمل‌ترین علت شکست ترک هیدروژنی در نظر گرفته شد. با این وجود ظاهر سطح شکست چوبی شکل دیده شده در شکل 7 الف مشخصه‌ی پارگی ورقه‌ای است. در حقیقت شکست با ترک هیدروژنی آغاز شده است و ظاهر چوبی شکل روی مابقی سطح شکست نتیجه‌ی آخال‌هایی است که در فلز پایه وجود دارند.

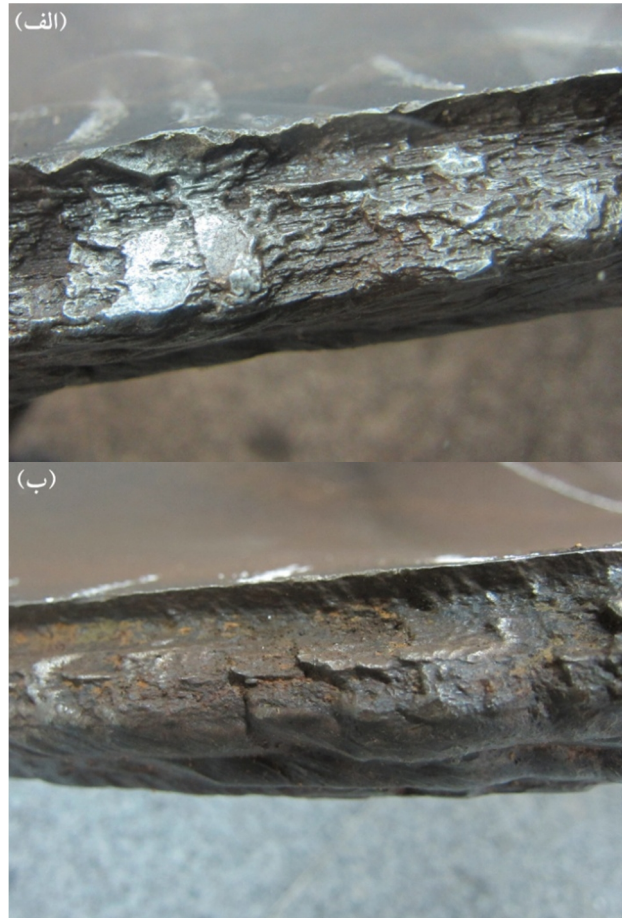
شکل 6ب نشانه های تیرمانند و جناغی شکل<sup>2</sup> را نشان می دهد که بیانگر سطح شکست ترد در منطقه ی ب است. این نشانه ها پیوسته و نسبتا یکنواخت هستند اما احتمالا به خاطر لایه ای از اکسید سطحی واضح نیستند. این الگوی شکست بیانگر آن است که شکست ابتدا در وسط ضخامت لوله آغاز شده، سپس به طرف سطح لوله اشاعه یافته و نشانه های V شکل را بوجود آورده است. الگوی تیرمانند به منطقه ی الف اشاره می کند. بنابراین منطقه ی الف منشا شکست است و شکست در این منطقه آغاز شده، به منطقه ی ب به صورت ترد اشاعه یافته و HAZ را دنبال کرده است [12].

شکل 6- تصویر میکروسکوپی سطح شکست منطقه ی الف (ب) تکه لوله پرتاب شده.

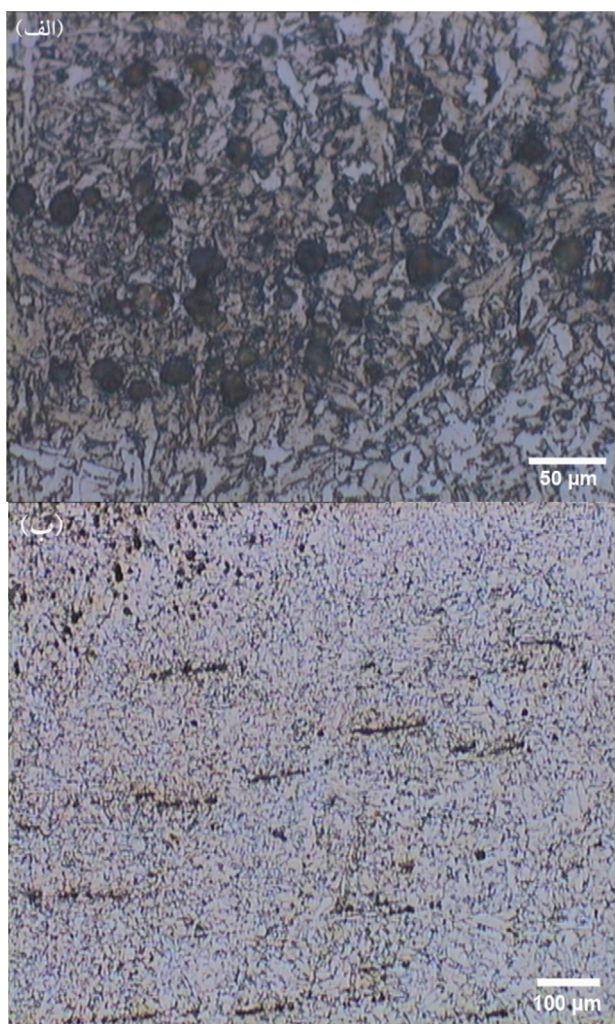
گرده های جوش بعدی که دور از سطح لوله ی اصلی قرار می گیرند، کم می شود. پوشش رنگ روی سطح لوله ی اصلی تجزیه شده است و گاز CO که عامل تخلخل گازی در جوش فولادها است، را ایجاد کرده است. تعدادی ترک ریز در شکل 10 ب دیده می شود. این ترک ها در HAZ قرار دارند. آخال های غیرفلزی به عنوان محل های مناسبی برای گیرانداختن هیدروژن عمل می کنند و غلظت بالایی از هیدروژن در اطراف آنها، حتی در غیاب تنش های خارجی می توان انتظار داشت [13]. به خاطر وجود هیدروژن و تمرکز تنش، ممکن است در این موقعیت ترک های ریزی تشکیل شود.

شکل 10 - تصویر میکروسکوپ نوری الف) تخلخل گازی در فلز جوش و ب) ترک‌های ریز در HAZ

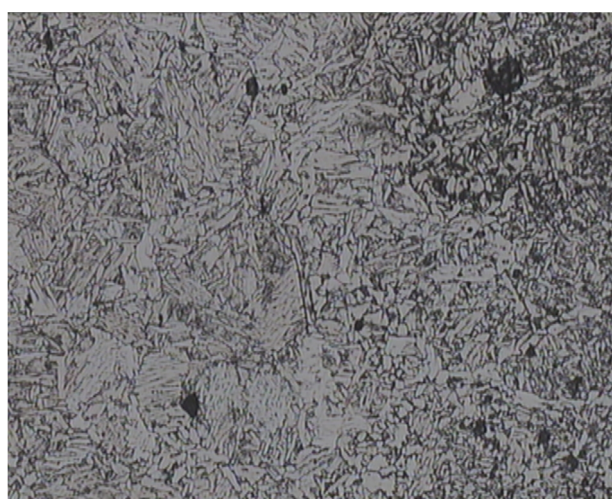
در شکل 8 ریزساختار میکروسکوپ نوری HAZ قرار گرفته در لوله ی اصلی نشان داده شده است. ریزساختار ناحیه ی نزدیک به

مرز ذوب یا ناحیه پدشت دانه شامل بینیت بالایی و فریت چندضلعی است. این ناحیه در معرض دمای اوجی، به خوبی بالاتر از دمای بحرانی بالایی ( $Ac_3$ ) قرار دارد. لذا دانه های آستنیت رشد می کنند. آهنگ سرد شدن بالا و اندازه دانه بزرگ تمایل به تشکیل بینیت و مارتنزیت را افزایش می دهند. شکل 9 موقعیت ترک نسبت به گرده ی جوش و HAZ را در مقطع عرضی جوش گلوبی نشان می دهد. شکست از پنجه ی جوش بین وصله و لوله ی اصلی شروع شده است. شکل 10 الف تخلخل های کروی در فلز جوش نزدیک به خط ذوب را نشان می دهد. مقادار تخلخل ها در فلز جوش

شکل 8 - ریزساختار میکروسکوپ نوری منطقه‌ی متاثر از حرارت واقع در لوله‌ی اصلی

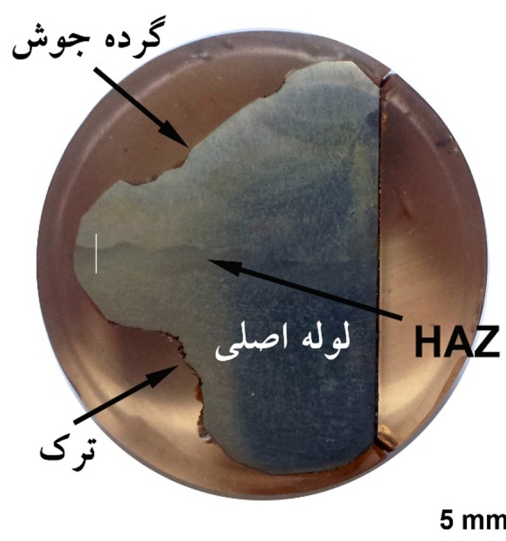
شکل 9 - سطح مقطع عرضی جوش گلولی که گرده‌های جوش، منطقه‌ی متاثر از حرارت (HAZ) و ترک را نشان می‌دهد
