تحلیل شکست ناشی از جوشکاری حین کاردر خط لوله ی گاز فولاد X52

علی فرزادی^{1*}، صادق صناعی^{2,1}

Analysis of Failure Caused by In-service Welding in an X52 Gas Pipeline

A. Farzadi^{1,*}, S. Sanaei^{1,2}

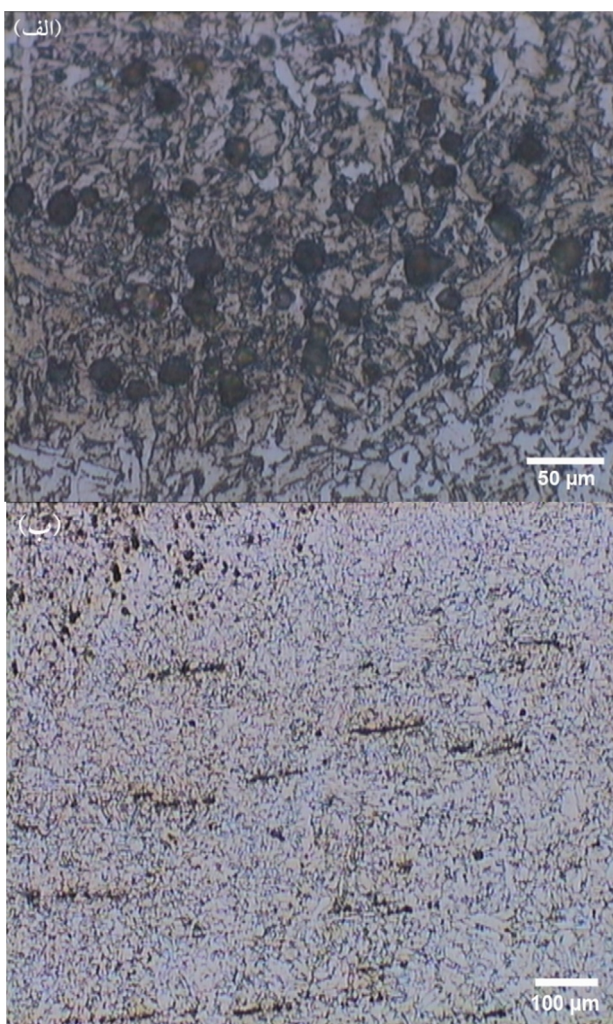
گرده های جوش بعدی که دور از سطح لوله ی اصلی قرار می - گیرند، کم می شود. پوشش رنگ روی سطح لوله ی اصلی تجزیه شده است و گاز CO که عامل تخلخل گازی در جوش فولادها است، را ایجاد کرده است. تعدادی ترک ریز در شکل 10 ب دیده می شود. این ترک ها در HAZ قرار دارند. آخال های غیرفلزی به عنوان محل های مناسبی برای گیرانداختن هیدروژن عمل می کنند و غلظت بالایی از هیدروژن در اطراف آنها، حتی در غیاب تنش های خارجی می توان انتظار داشت [13]. به خاطر وجود هیدروژن و تمرکز تنش، ممکن است در این موقعیت ترک های ریزی تشکیل شود.

شکل 10 - تصویر میکروسکوپ نوری الف) تخلخل گازی در فلز جوش و ب) ترک‌های ریز در HAZ
