## آنالیز متالورژیکی شکست خستگی در پره توربین بخار لحیم سخت شده

## Metallurgical Fatigue Failure Analysis of the Brazed Steam Turbine Blade

In this paper, failure mechanism of a 17th stage blade of an 82.5 MW steam turbine that caused damage to the internal turbine compartment and the adjacent blade equipment has been studied. In order to determine the cause of failure and prevent similar events, various metallurgical and mechanical investigations including chemical composition analysis, metallography and microstructural analysis, fractography using scanning electron microscope and hardness and tensile tests were carried out. The initial results showed that the alloy had a chemical composition, microstructure and mechanical properties in the acceptable range, and the fracture failure was not due to the mechanical and metallurgical

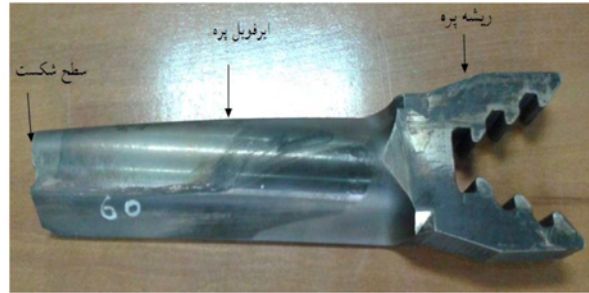
شکل (۱) تصویر پره شکسته شده را نشان می‌دهد. پره مورد نظر در ناحیه سوراخ مربوط به عبور سیم مستهلک کننده به طور کامل شکسته و به دو قسمت تقسیم شده است. بعد از

بازرسی چشمی پره و سطح شکست آن، مشخص شد که ترک از سمت محدب و کناره‌های سوراخ مربوط به عبور سیم مستهلک کننده شروع شده و به سمت مقعر پره گسترش یافته است. همچنین وجود آثار فرآیند لحیم کاری سخت در مجاورت سطح شکست قابل رویت است که در بررسی های شکست نگاری بصورت بیشتر بررسی شده است.

شکل ۱- پره شکسته شده

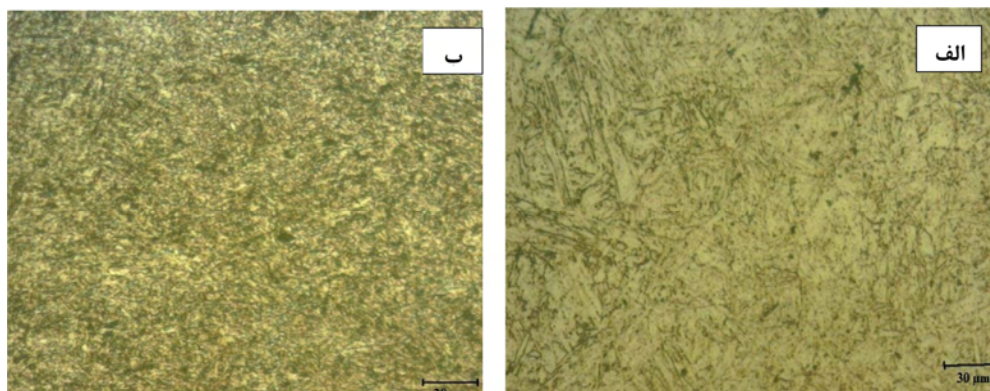
جهت بررسی ریزساختار و تغییرات آن در پره آسیب دیده، نمونه‌هایی از نواحی ریشه و نزدیک منطقه شکست تهیه شدند که پس از آماده سازی مورد بررسی متالوگرافی قرار گرفتند. شکل‌های (۲-الف و ۲-ب) به ترتیب ریزساختار ناحیه نزدیک سطح شکست و ریزساختار ریشه پره را نشان می‌دهد. همانطوریکه ملاحظه می‌گردد ریزساختار از فاز زمینه مارتنزیت تمپر شده تشکیل شده است. با مقایسه ریزساختار مناطق نزدیک سطح شکست (شکل ۲-الف) و ریشه پره (شکل ۲-ب) می‌توان اظهار داشت که تغییرات ریزساختاری قابل ملاحظه‌ای در منطقه نزدیک سطح شکست نسبت به حالت ریزساختار اولیه پره اتفاق نیافتاده است. به عبارتی شکست پره ناشی از زوال ریزساختاری نیز نبوده است.

شکل ۲- تصویر میکروسکوپ نوری از ریزساختار ایرفویل پره نزدیک سطح شکست (الف) و ریشه پره (ب).

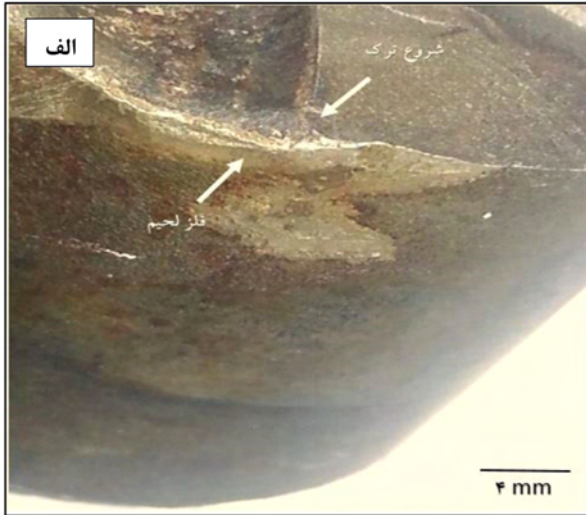
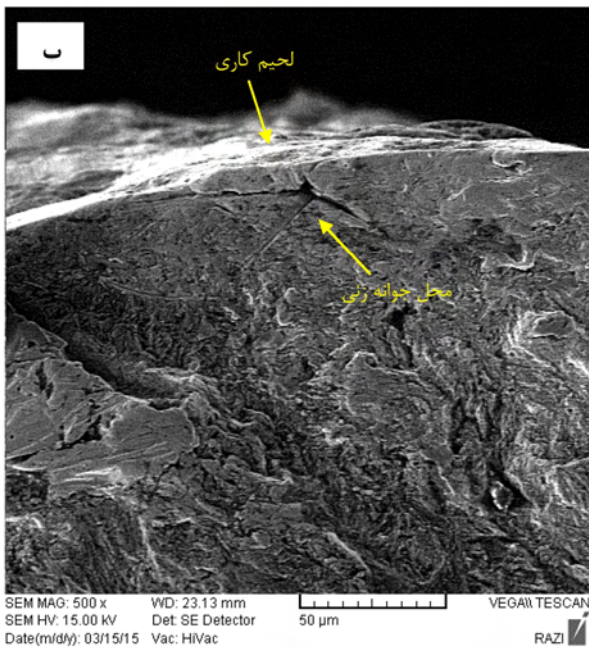
بوده و محل اتصال پره به سیم مستهلک کننده نیز به علت شکل و غیر یکنواختی هندسی منطقه‌ی لحیم سخت، از محل‌های تمرکز تنش می‌باشد. لذا این ناحیه مستعد جوانه زنی ترک بوده است. ضمناً با توجه به دمای ذوب سیم نقره‌ای استفاده شده، لحیم کاری با دمای بالا انجام گرفته است، لذا یکی دیگر از احتمالات، تنش‌های پسماند ناشی از فرآیند لحیم کاری سخت دمای بالا می‌باشد که جوانه زنی ترک را تسهیل نموده است.

شکل ۵- تصویر ماکروسکوپی (الف) و میکروسکوپی الکترونی (ب) از نزدیک محل شروع ترک و ناحیه لحیم سخت شده.

همچنین شکل‌های (۵-الف و ۵-ب)، نشان می‌دهند که ترک اولیه از قسمتی نزدیک لبه لحیم کاری سخت شده که محل اتصال سیم مستهلک کننده به پره بوده، آغاز گردیده است، به عبارتی جوانه زنی ترک در ارتباط و متأثر از فرآیند لحیم کاری بوده است. وجود سوراخ درون پره، خود عامل تمرکز تنش

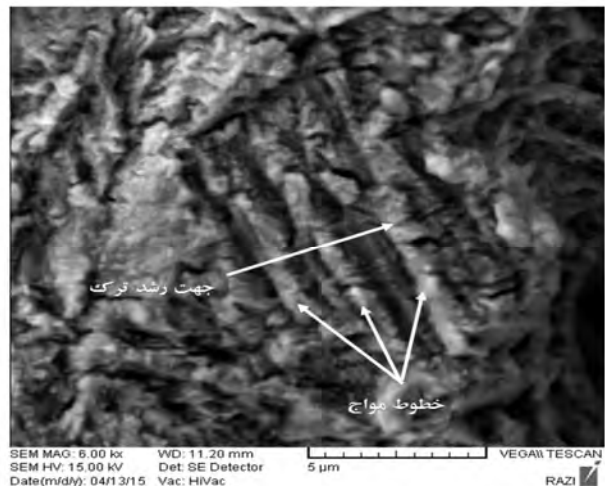
شکل ۴- خطوط موج در تصویر میکروسکوپ SEM.

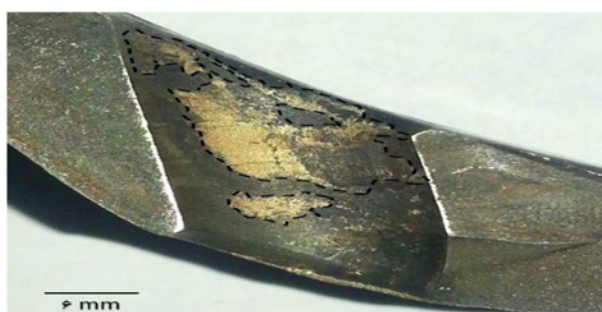
شکل (۶) لحیم سخت باقی مانده درون سوراخ ایرفویل پره را نشان می‌دهد. همانگونه که مشاهده می‌گردد فلز پرکننده لحیم سخت، تمام سوراخ را در بر نگرفته است و ناپیوستگی قابل توجهی در آن مشهود است. عدم پیوستگی فلز لحیم در این ناحیه می‌تواند بیان‌کننده این نکته باشد که فاصله بین سیم مستهلک کننده و سوراخ ایرفویل پره طی عملیات لحیم‌کاری سخت، به خوبی توسط فلز لحیم پر نشده است.

شکل ۶- عدم پیوستگی فلز لحیم باقی مانده درون سوراخ ایرفویل پره.

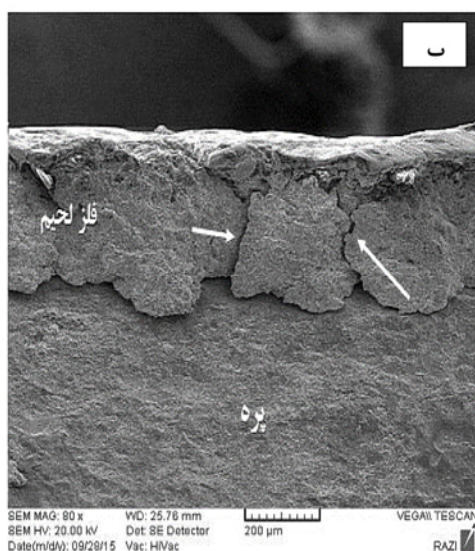
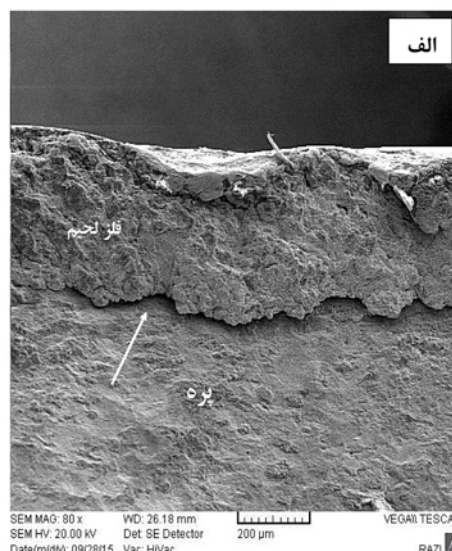
این شرایط می‌تواند احتمال عدم اتصال مناسب و ثابت بین سیم و پره را مطرح کند که در این صورت امکان حرکت نسبی این دو جز نسبت به یکدیگر می‌تواند فرض گردد. همچنین عکس‌های گرفته شده به وسیله SEM از لحیم لبه‌ی سوراخ ایرفویل که نمونه‌ای از آن‌ها در شکل (۷) آورده شده است، عدم اتصال مناسب لحیم سخت به پره و همچنین وجود ریزترک‌های درون فلز لحیم را به خوبی نشان می‌دهد.

شکل ۷- (الف) عدم اتصال مناسب لحیم سخت به پره و (ب) وجود ریزترک درون فلز پرکننده لحیم (فلش).

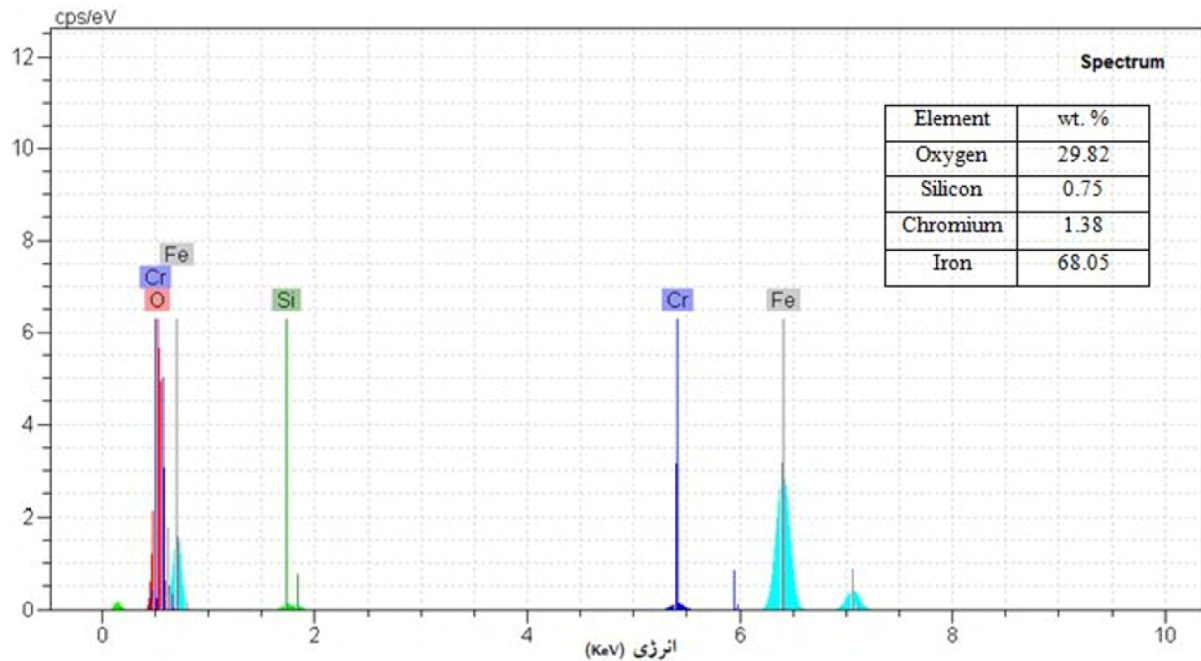
مطابق شکل (۸) رسوبات روی سطح نیز توسط آنالیز پراش پرتو ایکس بررسی شده‌اند که علاوه بر ترکیبات اصلی جنس پره، اکسیژن نیز مشاهده گردید که ممکن است به خاطر قرار گرفتن در معرض هوا به مدت طولانی و یا ناشی از واکنش بخار آب با پره باشد و ترکیبات یا آثار خوردگی شدید یا غیر عادی مشاهده نشده است.

شکل ۸- آنالیز پراش پرتو ایکس از رسوبات سطح شکست پره
