# An experimental study on surface groove repair in pure magnesium using surface friction stir processing

**Keywords:** Surface friction stir processing, Repair, Magnesium, Microstructure.

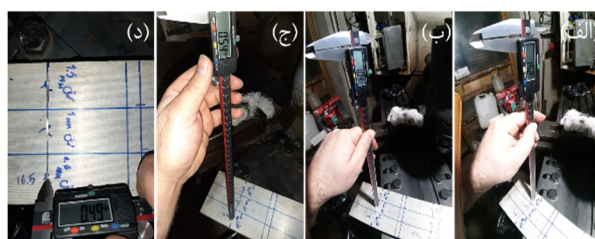
شکل 2- الف - اندازه‌گیری عمق شیار 0/5 میلی‌متری، ب - اندازه‌گیری عمق شیار 1 میلی‌متری، ج - اندازه‌گیری عمق شیار 1/5 میلی‌متری و د - اندازه‌گیری عرض شیارهای 0/5 میلی‌متری.

به منظور شبیه‌سازی آسیب سطحی، شیارهایی به عرض یکسان 0/5 میلی‌متر و عمق‌های متفاوت (0/5، 1 و 1/5 میلی‌متر) به صورت منظم و کنترل‌شده روی سطح نمونه‌ها ایجاد شد. این شیارها با استفاده از ابزار دقیق ماشین‌کاری ایجاد شده تا شرایط یکسان و قابل مقایسه‌ای برای تمامی نمونه‌ها فراهم گردد (شکل 2).

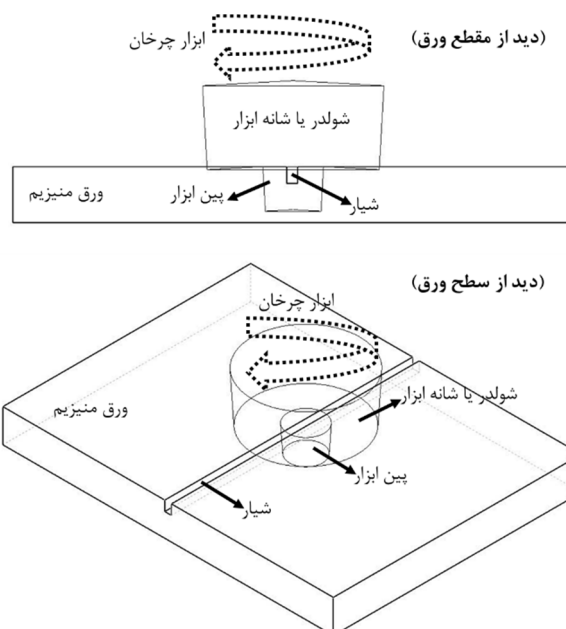
شکل 5- شماتیک فرایند از دو زاویه دید متفاوت.

قرار گرفتند. شایان ذکر است پارامترهای عملیات در نظر گرفته شده، پس از انجام فرایند اولیه در پارامترهای مختلف بر نمونه‌های بدون شیار و با در نظر گرفتن شرط بدون حفره بودن جوش تعیین شدند. در شکل (3)، ابزارهای مورد استفاده و نیز نمونه‌های اولیه تولید شده برای بهینه‌سازی پارامترها نشان داده شده است. همچنین، در شکل (4)، عملیات سطحی اصطکاکی اغتشاشی و نیز نمونه‌های مختلف ترمیم شده نشان داده شده‌اند. در شکل (5)، شماتیک فرایند از دو زاویه دید متفاوت نمایش داده است.

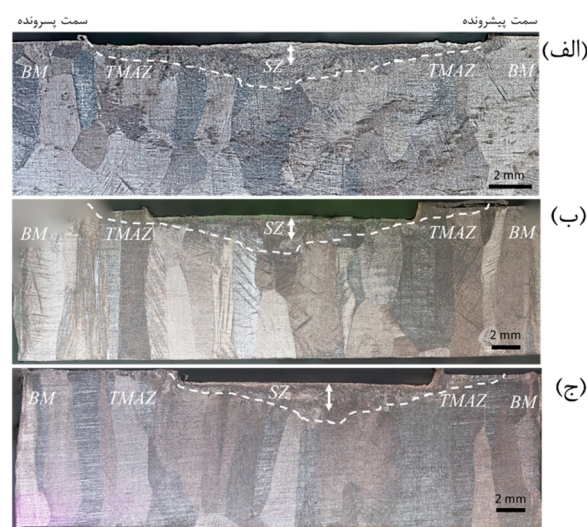
شکل 7- تصاویر درشت ساختار نمونه‌های ترمیم شده با شیارهای مختلف:

الف- به عمق 0/5 میلی‌متر، ب- به عمق 1 میلی‌متر، ج- به عمق 1/5 میلی‌متر. نواحی مختلف ریزساختاری در تصویر نشان داده شده‌اند. عمق نفوذ ابزار (ارتفاع پین به ترتیب برابر با 1 و 1/5 و 2 میلی‌متر) به وسیله پیکان‌های دوطرفه نمایش داده شده است.

مطالعه میکروسکوپی مقاطع عرضی نمونه‌ها پس از انجام عملیات عملیات سطحی اصطکاکی اغتشاشی (شکل 7)، تغییرات قابل توجهی در ریزساختار سه ناحیه اصلی شامل BM، TMAZ و SZ نشان داد.

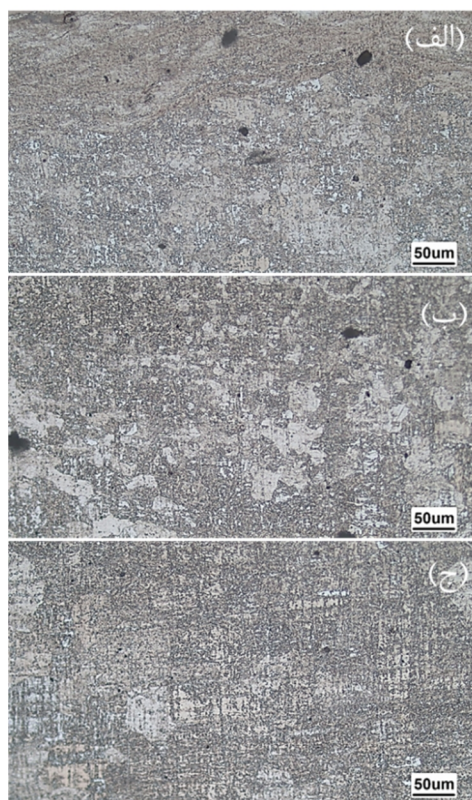
شکل 9- تصویر میکروسکوپ نوری ناحیه SZ در نمونه‌های ترمیم شده با شیارهای مختلف: الف - به عمق 0/5 میلی‌متر، ب - به عمق 1 میلی‌متر، ج - به عمق 1/5 میلی‌متر.

با توجه به شکل (9)، در ناحیه SZ، ساختار ریزدانه‌ای هم‌محور و یکنواختی مشاهده می‌شود که نشان‌دهنده وقوع تبلور مجدد دینامیکی کامل در این ناحیه است [12]. با این حال، بررسی دقیق‌تر اندازه دانه‌ها در سه نمونه با عمق شیار متفاوت، بیانگر تأثیر مستقیم عمق شیار بر ماهیت ریزساختار حاصل است. در نمونه با شیار 1 میلی‌متر، ریزترین اندازه دانه مشاهده شد که

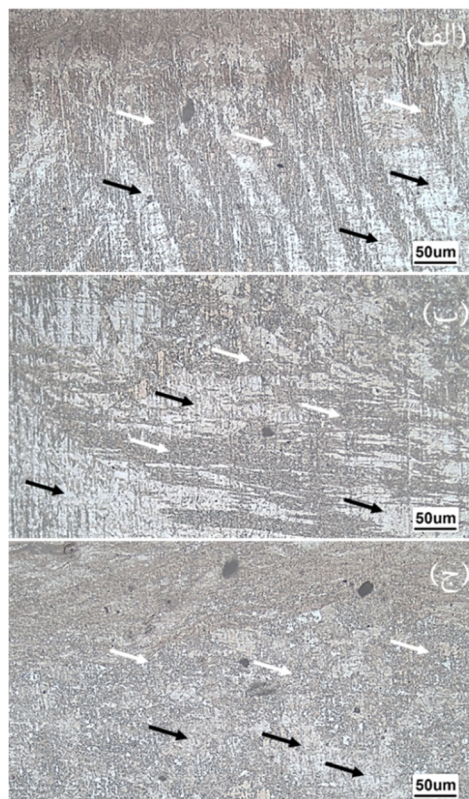
شکل 8- تصویر میکروسکوپ نوری ناحیه TMAZ در نمونه‌های ترمیم شده با شیارهای مختلف: الف - به عمق 0/5 میلی‌متر، ب - به عمق 1 میلی‌متر، ج - به عمق 1/5 میلی‌متر. نواحی تبلور مجدد یافته و نیافته به ترتیب با پیکان‌های سفید و مشکی رنگ مشخص شده‌اند.

در ناحیه TMAZ، ترکیبی از نواحی تبلور نیافته (روشن) و نواحی حاوی دانه‌های ریزتر ناشی از تبلور مجدد دینامیکی (تیره) مشاهده شد (شکل 8). این پدیده به دلیل کرنش نسبتاً بالا و حرارت ناشی از اصطکاک در جوار ناحیه هم‌زده اتفاق افتاده است. الگوی تغییرات دانه‌ها در این ناحیه حاکی از وقوع تبلور

مجدد دینامیکی ناقص است، به طوری که هنوز بخش‌هایی از دانه‌های اولیه در حال تبدیل به دانه‌های جدید ریز هستند. در برخی نواحی از منطقه TMAZ، ساختار شامل خطوط نازک و نسبتاً موازی است که به همراه دانه‌های ریز در امتداد این خطوط دیده می‌شوند. این ساختار می‌تواند حاصل از آغاز تبلور مجدد در امتداد مرزهای دانه‌ای اولیه یا نواحی با تمرکز تنش بالا باشد. با توجه به ماهیت ساختار بلوری منیزیم و فعال‌بودن دوقلویی به عنوان یکی از مکانیزم‌های تغییر شکل در شرایط تنش بالا، احتمال تشکیل مرزهای شبه دوقلویی یا تبلور مجدد در امتداد چنین مرزهایی وجود دارد. با این حال، بدون تحلیل‌های دقیق‌تر نظیر پراش الکترونی برگشتی (EBSD)، تشخیص دقیق ماهیت این مرزها (دوقلویی یا خردشدگی دانه‌ای) ممکن نیست.

در نواحی تحت تأثیر عملیات ترمومکانیکی، ریزساختار شامل ترکیبی از دانه های تجزیه شده و نواحی تبلور مجدد جزئی است (شکل 8). این نواحی با داشتن ساختار غیر یکنواخت، نقش واسطه ای بین فلزپایه و ناحیه همزده را ایفا کرده و به انتقال تدریجی تنش ها کمک می کنند. وجود پدیده های خاص مانند حلقه های پیازی (شکل 11) نشان دهنده جریان پیچیده مواد و توزیع مجدد کرنش ها است که به توزیع یکنواخت تر تنش و کاهش تمرکز تنش کمک می کند. ارتباط مستقیم بین ریزساختار و خواص مکانیکی همچنین در تغییرات سختی ناحیه جوش قابل مشاهده است؛ افزایش سختی تا مقدار 60HV در نمونه های با عمق شیار 1 میلی متر نشان دهنده اثر مثبت ریزدانه شدن و حذف عیوب ناشی از شیار است. کاهش

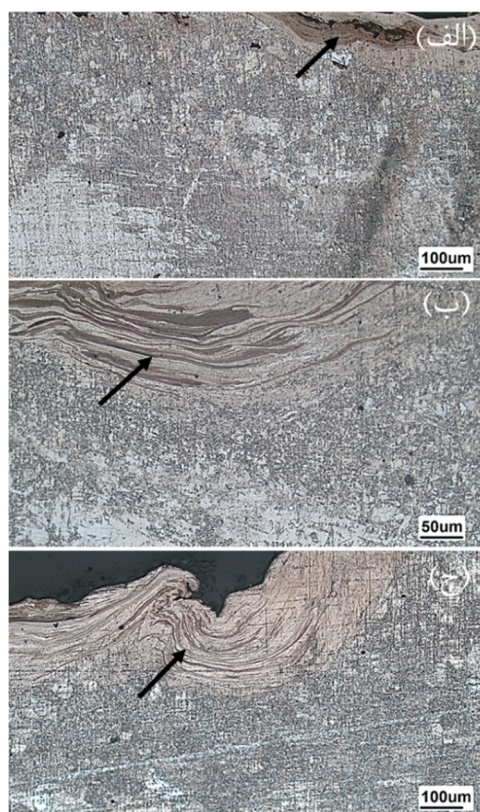
شکل 11- تصویر میکروسکوپ نوری ناحیه "حلقه های پیازی" در نمونه های ترمیم شده با شیارهای مختلف: الف - به عمق 0/5 میلی متر، ب - به عمق 1 میلی متر، ج - به عمق 1/5 میلی متر.

کنتراست‌های نوری میان این لایه‌ها در تصاویر میکروسکوپی می‌گردد [24]. تشکیل حلقه‌های پیازی به‌عنوان نشانه‌ای از جریان پایدار و مناسب ماده در طی فرایند SFSP محسوب می‌شود. علاوه بر آن، پیوستگی و یکنواختی این الگوها می‌تواند نقش مهمی در توزیع همگن خواص مکانیکی در ناحیه جوش ایفا نماید و یکی از شاخص‌های کیفی ترمیم موفق به شمار می‌آید [19, 22].

یکی از ویژگی‌های شاخص مشاهده‌شده در ناحیه همزده، تشکیل ساختارهای حلقه‌ای متحدالمرکز موسوم به حلقه‌های پیازی بود که در تصاویر میکروسکوپی با کنتراست‌های متفاوت درون ناحیه SZ قابل مشاهده‌اند. این پدیده به‌دلیل الگوی گردش ماده تحت اثر ترکیبی چرخش ابزار و حرکت پیشروی آن به‌وجود می‌آید که در شکل (11) نمایش داده شده است.

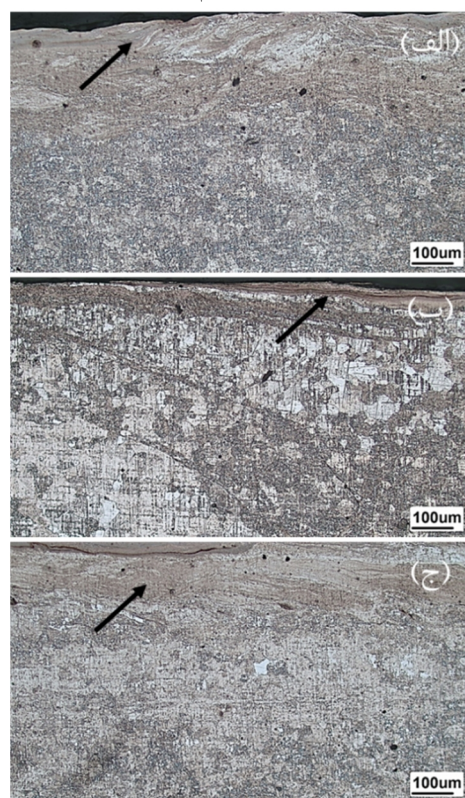
شکل 10- تصویر میکروسکوپ نوری ناحیه زیر شانه در نمونه های ترمیم شده با شیارهای مختلف: الف - به عمق 0/5 میلی متر، ب - به عمق 1 میلی متر، ج - به عمق 1/5 میلی متر.

با توجه به شکل (10)، در مقاطع عرضی ناحیه همزده، خصوصاً در زوایای نزدیک به سطح فوقانی نمونه که در تماس مستقیم با شانه ابزار بوده‌اند، تغییرات میکروساختاری مشهودی مشاهده شد. در این نواحی، به دلیل تماس مستقیم با شانه چرخان ابزار، میزان تنش برشی و حرارت تولیدی به مراتب بیشتر از سایر بخش‌های جوش است. این شرایط منجر به ایجاد ناحیه‌ای با دانه‌هایی بسیار ریز شده است؛ به گونه‌ای که در بزرگنمایی‌های رایج، مرز دانه‌ها به سختی قابل تشخیص بودند. چنین ساختاری معمولاً معرف وقوع تبلور مجدد دینامیکی شدید است که در اثر ترکیب تنش بسیار بالا و نرخ کرنش بزرگ در ناحیه زیر شانه اتفاق می‌افتد [12]. ساختار نهایی در این منطقه، از نوع کاملاً تبلورمجددیافته و با بافتی هم‌محور و پراکندگی یکنواخت اندازه دانه‌ها همراه بود. کاهش شدید اندازه دانه در این ناحیه می‌تواند

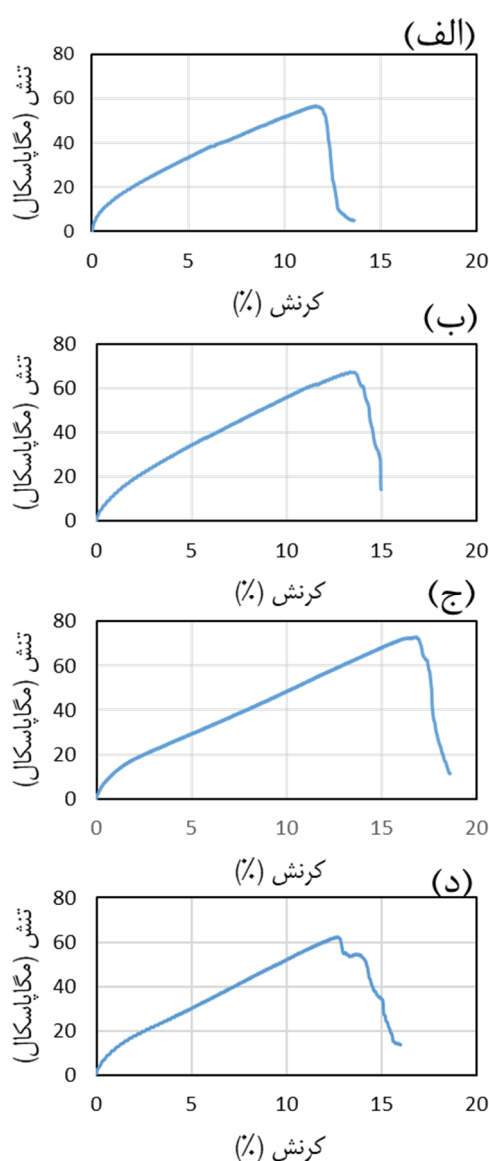
شکل 12- منحنی تنش-کرنش مهندسی فلزپایه الف- نمونه‌های ترمیم شده با شیارهای مختلف: ب- به عمق 0/5 میلی‌متر، ج- به عمق 1 میلی‌متر، د- به عمق 1/5 میلی‌متر.

نتایج آزمون کشش فلزپایه و نمونه‌های ترمیم‌شده در شکل (12)، نشان می‌دهد که فرایند عملیات سطحی اصطکاکی اغتشاشی تأثیر قابل توجهی بر بهبود خواص مکانیکی دارد. نمونه‌های ترمیم‌شده با شیارهای مختلف، عملکرد متفاوتی در برابر بارگذاری کششی از خود نشان دادند که این اختلاف را می‌توان به میزان تغییرات ریزساختاری در ناحیه همزده نسبت داد. همچنین، مقایسه بین استحکام کششی نهایی (UTS) و کرنش شکست نمونه‌های مختلف در شکل‌های (13 و 14) نشان داده شده است.

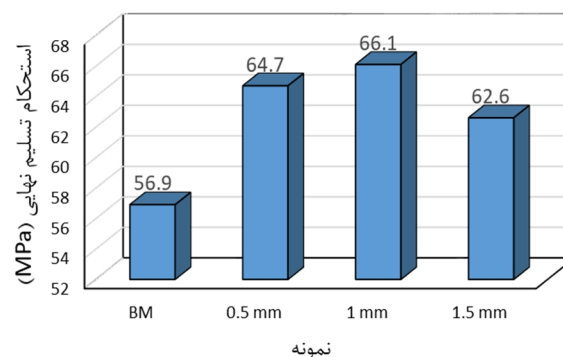
شکل 13- مقایسه UTS فلزپایه و نمونه های ترمیم شده با شیارهای مختلف.

UTS در تمامی نمونه‌های ترمیم‌شده بالاتر از فلز پایه ثبت شد. درحالی‌که فلز پایه دارای استحکام کششی حدود 56/9 مگاپاسکال بود، این مقدار در نمونه با شیار 0/5 میلی‌متر به 64/7 مگاپاسکال رسید. بیشترین UTS مربوط به نمونه دارای شیار 1 میلی‌متری بود که به 66/1 مگاپاسکال افزایش یافت، که نشان‌دهنده اثربخشی بالای فرایند در ایجاد ساختاری ریزدانه و یکنواخت است. در نمونه با شیار 1/5 میلی‌متری، استحکام کششی نهایی با اندکی کاهش به 62/6 مگاپاسکال رسید که می‌تواند به افزایش حجم ماده تحت فرایند و کاهش کیفیت جریان مواد نسبت داده شود.

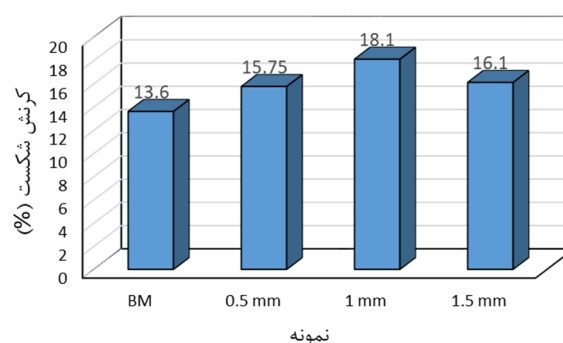
شکل 14- مقایسه کرنش شکست فلزپایه و نمونه های ترمیم شده با شیارهای مختلف.

کرنش شکست نیز روندی مشابه را دنبال کرد. افزایش کرنش تا مقدار 18/1 درصد در نمونه 1 میلی‌متر، حاکی از بهبود قابل توجه شکل‌پذیری نسبت به فلزپایه (13/6 درصد) است. کاهش نسبی کرنش در نمونه 1/5 میلی‌متر (16/1 درصد)، با فرض ایجاد تمرکز تنش یا نواحی کمتر تبلور مجدد یافته، منطقی به نظر می‌رسد. این نتایج بیانگر آن هستند که ترمیم شیارهای سطحی به کمک عملیات سطحی اصطکاکی اغتشاشی نه تنها از بروز افت استحکام جلوگیری کرده، بلکه می‌تواند منجر به بهبود استحکام و چقرمگی گردد، به شرط آنکه پارامترهای فرایند در محدوده بهینه حفظ شوند.

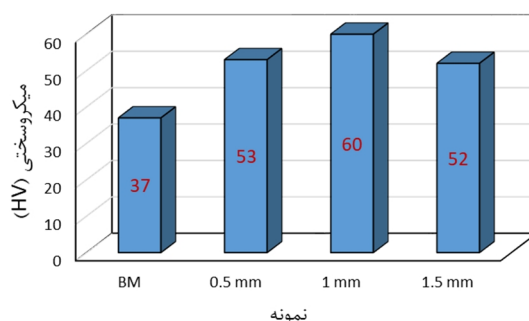
شکل 15- مقایسه سختی فلزپایه و ناحیه SZ در نمونه های ترمیم شده با شیارهای مختلف.

آزمون سختی ویکرز به منظور بررسی خواص مکانیکی موضعی در ناحیه همزده، اطلاعات تکمیلی درباره تغییرات ساختاری حاصل از فرایند عملیات سطحی اصطکاکی اغتشاشی ارائه داد که در شکل (15) نشان داده است. مقدار سختی فلزپایه در حدود 37 ویکرز ثبت شد که با توجه به ساختار دانه‌های درشت اولیه، قابل انتظار است. پس از اعمال فرایند ترمیم، افزایش قابل توجهی در سختی مشاهده شد که مستقیماً به ریزدانه شدن ساختار در ناحیه SZ نسبت داده می‌شود.

به محدود شدن ناحیه مؤثر فرایند شده است. کاهش سختی در نمونه دارای شیار 1/5 میلی متری (52 ویکرز) را نیز می توان به کاهش کیفیت جریان ماده و احتمال بروز نواحی ناقص در DRX نسبت داد.

بیشترین مقدار سختی در نمونه با شیار 1 میلی متر مشاهده شد (60 ویکرز)، که همراستا با بیشترین استحکام کششی اندازه گیری شده است. در این نمونه، ساختار کاملاً ریزدانه، هم محور و یکنواخت تشکیل شده بود که نشان دهنده تبلور مجدد دینامیکی کامل و توزیع کرنش مناسب است. نمونه دارای شیار 0/5 میلی متری، با سختی متوسط 53 ویکرز، نشان می دهد که با وجود بهبود نسبت به فلزپایه، احتمالاً عمق کم شیار منجر
