# An experimental study on surface groove repair in pure magnesium using surface friction stir processing

This study experimentally investigates the repair of surface grooves on pure magnesium samples using the surface friction stir processing (SFSP). Grooves with depths of 0.5, 1, and 1.5 mm were created and subsequently repaired under constant parameters of 1400 rpm rotational speed and 40 mm/min travel speed. The results revealed that the stir zone (SZ) exhibited fine equiaxed grains due to complete dynamic recrystallization, leading to significant improvements in tensile strength and hardness compared to the base metal. The highest ultimate tensile strength of 66.1 MPa and hardness of 60 HV were achieved in the 1 mm groove sample. Additionally, partial dynamic recrystallization was observed in the thermo-mechanically affected zone (TMAZ), and complete elimination of grooves was confirmed in all samples. These findings demonstrate that the SFSP is highly effective for localized repair and enhancement of mechanical properties in magnesium components, offering a promising solution to extend the service life of damaged magnesium parts.

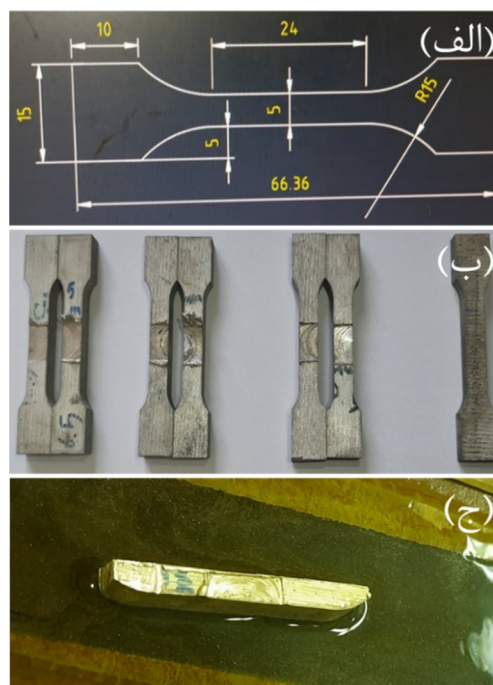
شکل 6-الف - شماتیک نمونه تست کشش، ب - تصویر نمونه‌های تست کشش و ج - نمونه متالوگرافی.

برای ارزیابی خواص مکانیکی، آزمون کشش تک‌محوره مطابق با استاندارد نشان داده در شکل (6)، روی نمونه‌های ترمیم‌شده و نمونه شاهد (فلز پایه) انجام شد. همچنین، آزمون سختی سنجی ویکرز روی ناحیه هم‌زده هر نمونه انجام گردید تا میزان سختی نهایی پس از ترمیم بررسی شود. داده‌های حاصل از این
