# An experimental study on surface groove repair in pure magnesium using surface friction stir processing

This study experimentally investigates the repair of surface grooves on pure magnesium samples using the surface friction stir processing (SFSP). Grooves with depths of 0.5, 1, and 1.5 mm were created and subsequently repaired under constant parameters of 1400 rpm rotational speed and 40 mm/min travel speed. The results revealed that the stir zone (SZ) exhibited fine equiaxed grains due to complete dynamic recrystallization, leading to significant improvements in tensile strength and hardness compared to the base metal. The highest ultimate tensile strength of 66.1 MPa and hardness of 60 HV were achieved in the 1 mm groove sample. Additionally, partial dynamic recrystallization was observed in the thermo-mechanically affected zone (TMAZ), and complete elimination of grooves was confirmed in all samples. These findings demonstrate that the SFSP is highly effective for localized repair and enhancement of mechanical properties in magnesium components, offering a promising solution to extend the service life of damaged magnesium parts.

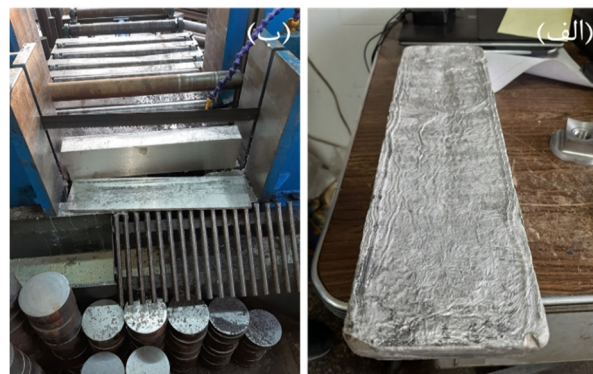
شکل 1- الف - شمش منیزیم خریداری شده و ب - برش شمش به صورت ورق به وسیله اره لنگ.

تجربی ماشین‌کاری شدند (شکل 1). لازم به ذکر است که به دلیل ماهیت ریخته‌گری، فلزپایه دارای دانه‌های درشت اولیه بود که اثر قابل توجهی بر نتایج ریزساختاری و مکانیکی نهایی دارد.
