# Experimental and numerical evaluation of groove depth effect on microstructural and mechanical behavior in repairing 7075 aluminum alloy by friction stir welding

R. Dadashpour<sup>1</sup>, M. Sajed<sup>1\*</sup>, M. A. Saeimi Sadigh<sup>1</sup>, A. Abyazi<sup>2</sup>, A. Heidarzadeh<sup>2</sup>

In this study, the Friction Stir Welding process was employed to repair artificial cracks and grooves in 7075 aluminum alloy. Samples with different groove depths (0.5, 1, 1.5, and 2 mm) were prepared and evaluated through experimental tests, metallographic analysis, tensile testing, and numerical simulation using Abaqus software. The results showed that the Friction Stir Welding successfully repaired the defects without creating voids or surface irregularities. Microstructural observations in the stir zone revealed that dynamic recrystallization led to the formation of fine and homogeneous grains, resulting in improved hardness and tensile strength. The specimen with a 1 mm groove depth exhibited the best mechanical performance, with a maximum hardness of approximately 109 HV and the highest tensile strength among all samples. Conversely, samples with 0.5 and 2 mm groove depths showed v

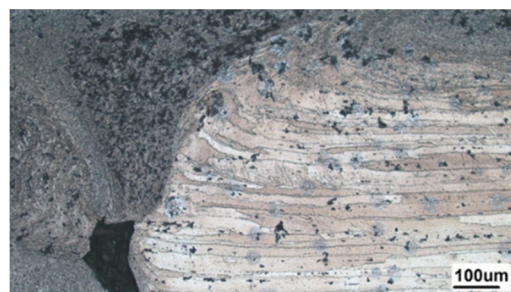
شکل 23- حفره‌های قابل مشاهده در نمونه 0.5 میلی‌متری.

در نمونه‌های 0,5 و 2 میلی‌متر، تعدادی حفره ریز مشاهده شد (شکل‌های 23 و 24) که احتمالاً ناشی از جدایش موضعی ماده یا تهویه ناکامل حین اغتشاش است. این عیوب با کاهش استحکام کششی و تمرکز تنش در محل جوش مرتبط هستند [19-21].

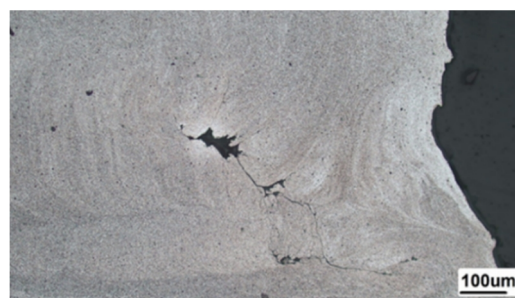
شکل 24- حفره‌های قابل مشاهده در نمونه 2 میلی‌متری.
