# Experimental and numerical evaluation of groove depth effect on microstructural and mechanical behavior in repairing 7075 aluminum alloy by friction stir welding

In this study, the Friction Stir Welding process was employed to repair artificial cracks and grooves in 7075 aluminum alloy. Samples with different groove depths (0.5, 1, 1.5, and 2 mm) were prepared and evaluated through experimental tests, metallographic analysis, tensile testing, and numerical simulation using Abaqus software. The results showed that the Friction Stir Welding successfully repaired the defects without creating voids or surface irregularities. Microstructural observations in the stir zone revealed that dynamic recrystallization led to the formation of fine and homogeneous grains, resulting in improved hardness and tensile strength. The specimen with a 1 mm groove depth exhibited the best mechanical performance, with a maximum hardness of approximately 109 HV and the highest tensile strength among all samples. Conversely, samples with 0.5 and 2 mm groove depths showed void formation and reduced strength due to insufficient or excessive heat input and uneven material flow. Both experimental and simulati

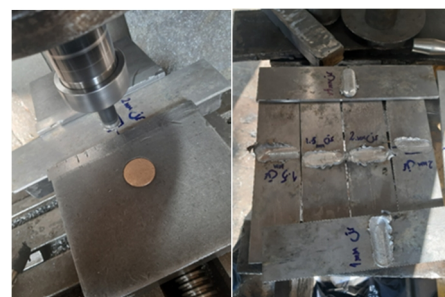
شکل 4- نحوه ترمیم ترک ورق آلومینیومی 7075.

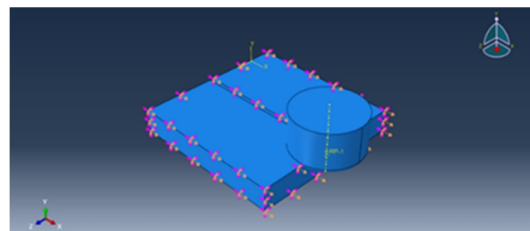
شکل 6- حرکت و بار در جهت ابزار داده شده در نرم افزار آباکوس.

در مراحل اولیه، اعوجاج در لبه های قطعه مشاهده شد که با ریزتر کردن مش ها در نواحی بحرانی برطرف گردید. بارگذاری حرارتی و مکانیکی به صورت طولی در راستای حرکت ابزار اعمال شد تا شیب حرارتی و پروفیل دمایی در طول مسیر جوش به درستی شبیه سازی شود (شکل 6).
