# Experimental and numerical evaluation of groove depth effect on microstructural and mechanical behavior in repairing 7075 aluminum alloy by friction stir welding

In this study, the Friction Stir Welding process was employed to repair artificial cracks and grooves in 7075 aluminum alloy. Samples with different groove depths (0.5, 1, 1.5, and 2 mm) were prepared and evaluated through experimental tests, metallographic analysis, tensile testing, and numerical simulation using Abaqus software. The results showed that the Friction Stir Welding successfully repaired the defects without creating voids or surface irregularities. Microstructural observations in the stir zone revealed that dynamic recrystallization led to the formation of fine and homogeneous grains, resulting in improved hardness and tensile strength. The specimen with a 1 mm groove depth exhibited the best mechanical performance, with a maximum hardness of approximately 109 HV and the highest tensile strength among all samples. Conversely, samples with 0.5 and 2 mm groove depths showed void formation and reduced strength due to insufficient or excessive heat input and uneven material flow. Both experimental and simulati

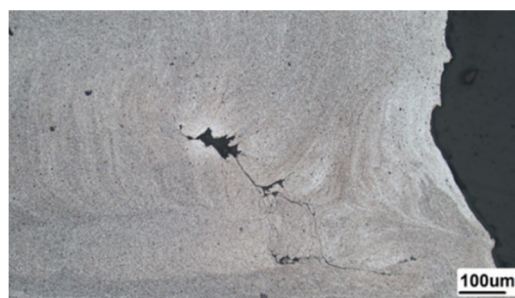
شکل 24- حفره‌های قابل مشاهده در نمونه 2 میلیمتری.

در نمونه‌های 0,5 و 2 میلی‌متر، تعدادی حفره ریز مشاهده شد (شکل‌های 23 و 24) که احتمالاً ناشی از جدایش موضعی ماده یا تهویه ناکامل حین اغتشاش است. این عیوب با کاهش استحکام کششی و تمرکز تنش در محل جوش مرتبط هستند [19-21].
