# An experimental study on surface groove repair in pure magnesium using surface friction stir processing

This study experimentally investigates the repair of surface grooves on pure magnesium samples using the surface friction stir processing (SFSP). Grooves with depths of 0.5, 1, and 1.5 mm were created and subsequently repaired under constant parameters of 1400 rpm rotational speed and 40 mm/min travel speed. The results revealed that the stir zone (SZ) exhibited fine equiaxed grains due to complete dynamic recrystallization, leading to significant improvements in tensile strength and hardness compared to the base metal. The highest ultimate tensile strength of 66.1 MPa and hardness of 60 HV were achieved in the 1 mm groove sample. Additionally, partial dynamic recrystallization was observed in the thermo-mechanically affected zone (TMAZ), and complete elimination of grooves was confirmed in all samples. These findings demonstrate that the SFSP is highly effective for localized repair and enhancement of mechanical properties in magnesium components, offering a promising solution to extend the service life of damaged magnesium parts.

## مطالعه تجربی ترمیم شیارهای سطحی در منیزیم

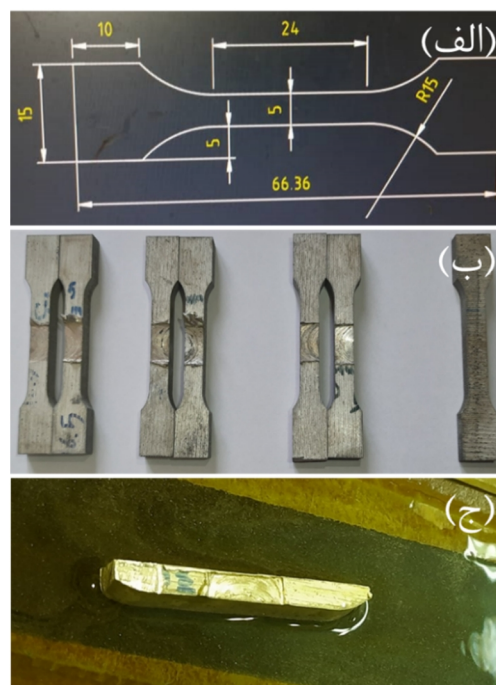
شکل 6- الف - شماطیک نمونه تست کشش، ب - تصویر نمونه‌های تست کشش و ج - نمونه متالوگرافی.

برای ارزیابی خواص مکانیکی، آزمون کشش تک‌محوره مطابق با استاندارد نشان داده در شکل (6)، روی نمونه‌های ترمیم‌شده و نمونه شاهد (فلز پایه) انجام شد. همچنین، آزمون سختی سنجی ویکرز روی ناحیه هم‌زده هر نمونه انجام گردید تا میزان سختی نهایی پس از ترمیم بررسی شود. داده‌های حاصل از این
