# Investigation of the effect of pulse frequency in gas tungsten arc welding (GTAW) of IN738LC nickel-based superalloy

R. Sahihi, S. M. A. Boutorabi, R. Ashiri\*

School of Metallurgy and Materials Engineering, Iran.

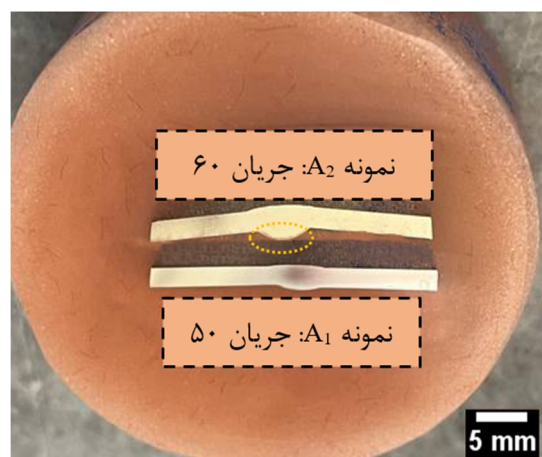
شکل 3- مقطع عرضی نمونه های A1, A2.

نمونه حاصل از جریان 60 آمپر نیز به دلیل حرارت ورودی بالاتر نسبت به جریان 50 آمپر، دچار اعوجاج شد. همچنین همان‌طور که در شکل (3) نشان داده شده، در ریشه جوش نیز ما شاهد نفوذ بیش از حد در ریشه جوش هستیم که نشان دهنده حرارت ورودی بیش از حد می‌باشد.
