# Experimental and numerical evaluation of groove depth effect on microstructural and mechanical behavior in repairing 7075 aluminum alloy by friction stir welding

In this study, the Friction Stir Welding process was employed to repair artificial cracks and grooves in 7075 aluminum alloy. Samples with different groove depths (0.5, 1, 1.5, and 2 mm) were prepared and evaluated through experimental tests, metallographic analysis, tensile testing, and numerical simulation using Abaqus software. The results showed that the Friction Stir Welding successfully repaired the defects without creating voids or surface irregularities. Microstructural observations in the stir zone revealed that dynamic recrystallization led to the formation of fine and homogeneous grains, resulting in improved hardness and tensile strength. The specimen with a 1 mm groove depth exhibited the best mechanical performance, with a maximum hardness of approximately 109 HV and the highest tensile strength among all samples. Conversely, samples with 0.5 and 2 mm groove depths showed void formation and reduced strength due to insufficient or excessive heat input and uneven material flow. Both experimental and simulati

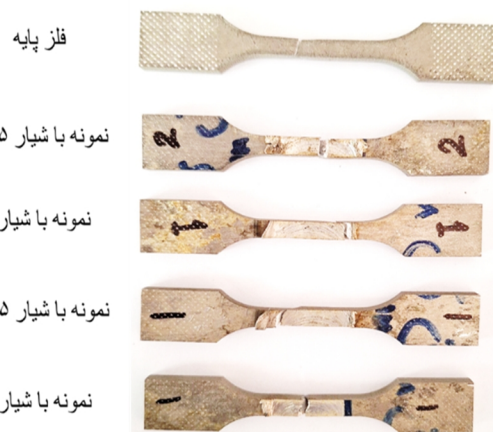
شکل 30- تصویر نمونه‌ها بعد از تست کشش.

نمونه‌های آزمون کشش پس از شکست در شکل 30 نشان داده شده‌اند. شکست در نمونه‌های 0.5 و 2 میلی‌متر در مرکز ناحیه جوش رخ داده است، در حالی که در نمونه‌های 1 و 1.5 میلی‌متر شکست از ناحیه‌ی مرزی بین فلز پایه و ناحیه جوش اتفاق افتاده که بیانگر اتصال کامل و سالم در مرکز جوش است.
