# Experimental and numerical evaluation of groove depth effect on microstructural and mechanical behavior in repairing 7075 aluminum alloy by friction stir welding

In this study, the Friction Stir Welding process was employed to repair artificial cracks and grooves in 7075 aluminum alloy. Samples with different groove depths (0.5, 1, 1.5, and 2 mm) were prepared and evaluated through experimental tests, metallographic analysis, tensile testing, and numerical simulation using Abaqus software. The results showed that the Friction Stir Welding successfully repaired the defects without creating voids or surface irregularities. Microstructural observations in the stir zone revealed that dynamic recrystallization led to the formation of fine and homogeneous grains, resulting in improved hardness and tensile strength. The specimen with a 1 mm groove depth exhibited the best mechanical performance, with a maximum hardness of approximately 109 HV and the highest tensile strength among all samples. Conversely, samples with 0.5 and 2 mm groove depths showed void formation and reduced strength due to insufficient or excessive heat input and uneven material flow. Both experimental and simulati

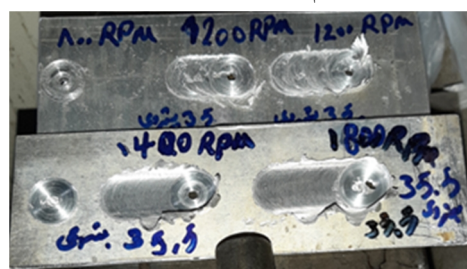
شکل 3- جوشکاری و تست مرحله دوم برای ورق 5052.

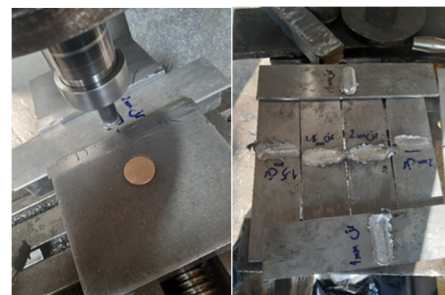
شکل 4- نحوه ترمیم ترک ورق آلومینیومی 7075.

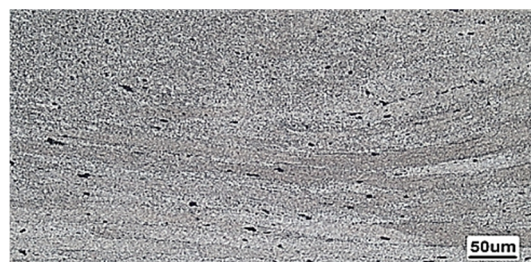
شکل 18- ریزساختار TMAZ در نمونه با شیار به عمق 1 میلیمتر.

در شکل های (17 تا 20)، ریزساختار ناحیه TMAZ برای نمونه های مختلف نشان داده شده است. در این ناحیه، تبلور مجدد دینامیکی به صورت جزئی (حضور همزمان دانه های تغییر شکل یافته و دانه های ریز تبلور مجددی) انجام شده است و دانه ها ساختاری تغییر شکل یافته با مرزهای خمیده دارند. این موضوع بیانگر این است که میزان گرما و کرنش پلاستیک برای بازآرایی کامل ساختار کافی نبوده است. برای نشان دادن وقوع

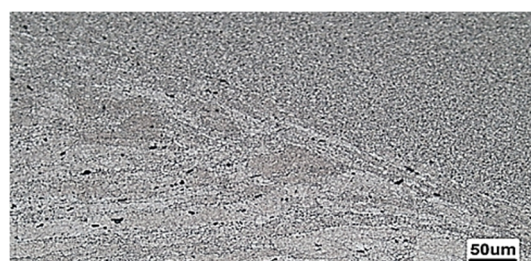
شکل 19- ریزساختار TMAZ در نمونه با شیار به عمق 1/5 میلیمتر.

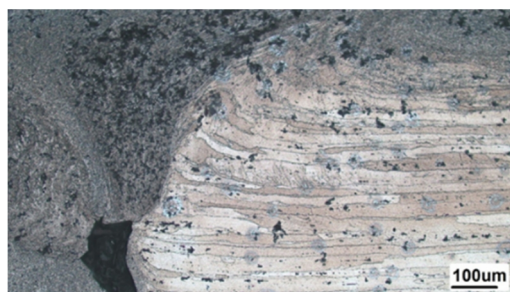
شکل 23- حفره‌های قابل مشاهده در نمونه 0.5 میلیمتری.

در نمونه‌های 0,5 و 2 میلی‌متر، تعدادی حفره ریز مشاهده شد (شکل‌های 23 و 24) که احتمالاً ناشی از جدایش موضعی ماده یا تهویه ناکامل حین اغتشاش است. این عیوب با کاهش استحکام کششی و تمرکز تنش در محل جوش مرتبط هستند [19-21].

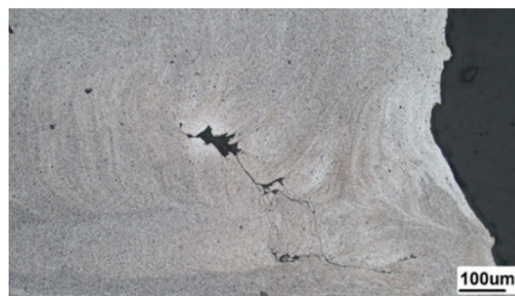
شکل 24- حفره‌های قابل مشاهده در نمونه 2 میلیمتری.

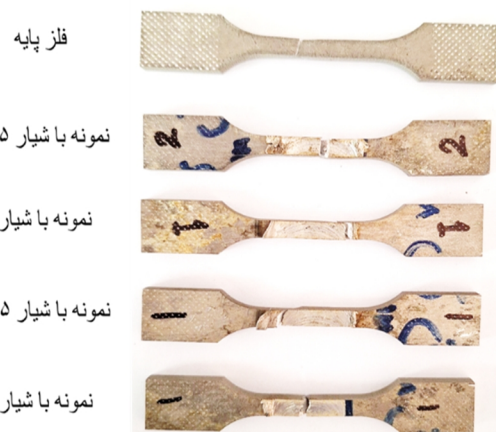
شکل 30- تصویر نمونه‌ها بعد از تست کشش.

نمونه‌های آزمون کشش پس از شکست در شکل 30 نشان داده شده‌اند. شکست در نمونه‌های 0.5 و 2 میلی‌متر در مرکز ناحیه جوش رخ داده است، در حالی که در نمونه‌های 1 و 1.5 میلی‌متر شکست از ناحیه‌ی مرزی بین فلز پایه و ناحیه جوش اتفاق افتاده که بیانگر اتصال کامل و سالم در مرکز جوش است.
