ارزیابی بازده سیستم آبیاری نواری در برخی مزارع استان کهگیلویه و بویراحمد

سید فرهاد موسوی، بهروز مصطفی زاده و شکراله آبسالان*

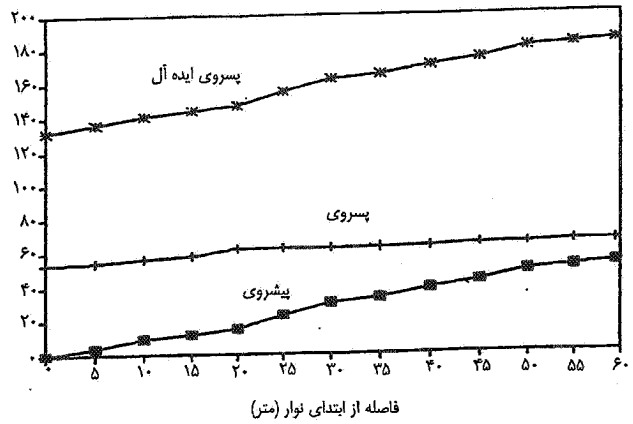
با توجه به طیف وسیع تغییرات پارامترهای آبیاری در مزارع آزمایشی که توسط زارعین اعمال می‌گردد، حصول نتیجه‌ای مشترک در خصوص تأثیر هر کدام از این پارامترها امکان‌پذیر نیست و نتایج به طور کلی قابل بررسی است. به طور مثال، در شکلهای ۲ تا ۴ سه نمونه منحنی پیشروی، پسروی و پسروی ایده‌آل، که مربوط به مزارع با کدهای ۱، ۵ و ۱۴ و به ترتیب تحت کشت گندم، چغندرقند و یونجه بودند، ارائه شده است. منحنی پسروی ایده‌آل با استفاده از معادله نفوذ و عمق آب مورد نیاز آبیاری به دست آمده است. از مقایسه نمودارهای پسروی و پسروی ایده‌آل در این شکلها میزان «کم آبیاری» به خوبی نمایان است. برای نشان دادن کم آبیاری، پروفیل نفوذ آب برای یکی از این نوارها در شکل ۵ آمده است. ملاحظه می‌گردد که ابتدای نوار حدود ۳ سانتیمتر و انتهای نوار حدود ۶ سانتیمتر کمتر از مقدار نیاز آبیاری شده است. میزان SMD[8] (کمبود رطوبت خاک) حدود ۱۰/۴ سانتیمتر است. این کمبود رطوبت، با توجه به کمبود رطوبت مجاز[9] (MAD) که حدود ۶/۲ سانتیمتر است، نشان می‌دهد که گیاه به شدت تحت تنش کم‌آبی بوده است. بدیهی است کمبود رطوبت خاک، منحنی پسروی آب در نوار را تحت تأثیر قرار می‌دهد. اگر زمان آبیاری زیاد گردد نمی‌توان انتظار داشت که منحنی پسروی از همین روند موجود تبعیت کند (شکل ۲)، اما اگر فرض گردد که منحنی پسروی با افزایش زمان قطع جریان همین روند را دارد، برای جبران کمبود رطوبت خاک

شکل ۲- منحنیهای پیشروی، پسروی و پسروی ایده‌آل برای یکی از مزارع گندم در شهرستان بویر احمد

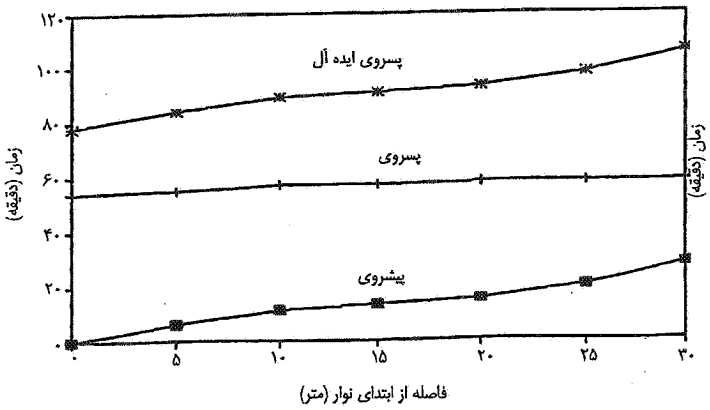
شکل ۳- منحنیهای پیشروی، پسروی و پسروی ایده‌آل برای یکی از مزارع چغندر قند در شهرستان بویراحمد

می‌گردد که رواناب این نوار (کد۵) در آبیاری اول ۲۷/۳ درصد و در آبیاری دوم ۴۲/۹ درصد است و این در حالی است که بازده ذخیره آن در آبیاری دوم ۷۵/۸ درصد می‌باشد. یعنی با وجود آن که رواناب زیادی موجود بوده، آبیاری کافی انجام نگرفته است. بنابراین بهترین راه حل جهت استفاده مفید از آب ضمن حذف این‌گونه معایب، قراردادن نوارها بر روی خطوط تراز و تراس‌بندی آنهاست. تسطیح این گونه اراضی به دلیل کم عمق بودن خاک، که ناشی از کوهستانی بودن منطقه است، انجام پذیر نیست. از آن‌جا که در اکثر موارد زارعین دارای قطعات کوچک زراعی هستند، استفاده از روش آبیاری بارانی به دلیل هزینه اولیه بالا توصیه نمی‌گردد. بدیهی است در مورد قطعات زراعی بزرگ و در صورتی که عملیات یکپارچه‌سازی اراضی در منطقه انجام گیرد، استفاده از روش آبیاری بارانی ممکن است مفید و قابل توصیه باشد. البته تعویض روش آبیاری تنها راه حل ممکن نیست و می‌توان ابعاد و شیب مزارع را نیز بهینه نمود.

۲ - استفاده از سیستم نواری در آبیاری چغندرقند، ضمن آن که منجر به اتلاف آب و کاهش عملکرد آبیاری گردیده است، در تضاد با اصول زراعت این گیاه نیز هست. بنابراین توصیه می‌شود سیستم فعلی‌آبیاری این گیاه به سیتسم آبیاری شیاری تغییر یابد. ضمناً چون شیب مزارع تحت کشت چغندرقند زیاد می‌باشد لازم است شیارها در جهت شیب کمتر یا بر روی خطوط تراز احداث شوند.

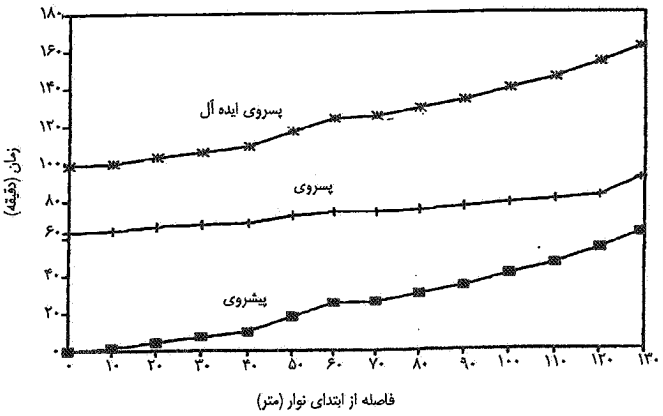
شکل ۴- منحنیهای پیشروی، پسروی و پسروی ایده‌آل برای یکی از مزارع یونجه در شهرستان گچساران

از بررسی ارقام جداول ۲ تا ۴ ملاحظه می‌شود که مقادیر DUa در اکثر مزارع مورد مطالعه بالا می‌باشد، که دلیل آن بالا بودن شیب مزارع و تقریباً موازی بودن نمودار پیشروی با نمودار پسروی است. در مورد مزارع گچساران، از آن جا که در اغلب موارد انتهای نوارها بسته بود، شیب منحنی پسروی در انتهای نوار افزایش یافت و تقریباً در توازی با منحنی پیشروی درآمد (برای مثال ، شکل ۴)، که خود موجب افزایش DUa گردید.

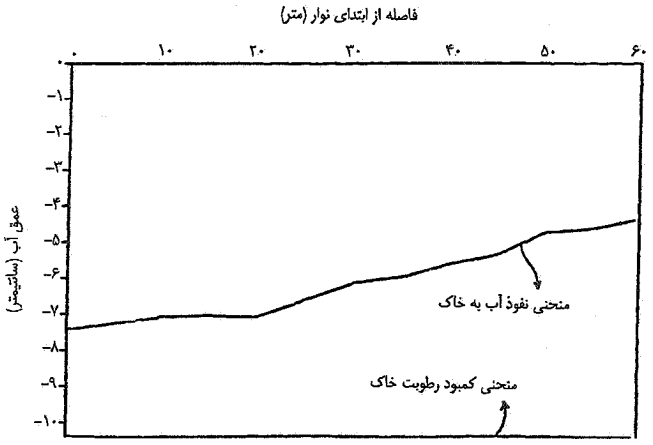
شکل ۵- نیمرخ نفوذ آب در یکی از نوارهای مورد آزمایش

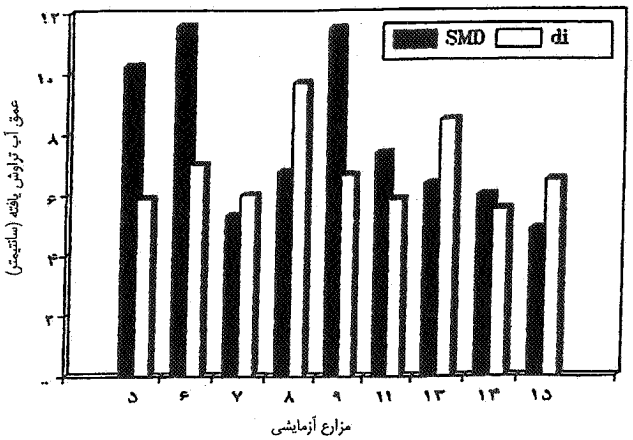
قبل از آبیاری به عمل آمد. نمونه‌ای از این نتایج در شکل ۶ ارائه گردیده، که نشان می‌دهد در بیش از نیمی از موارد عمق آب نفوذ یافته (di) کمتر از کمبود رطوبت خاک قبل از آبیاری (SMD) است. چنین حالتی این مفهوم را می‌رساند که آبیاری کمتر از نیاز انجام گرفته است که این عمل «کم‌آبیاری» به عنوان یکی از تمهیدات شناخته شده در خصوص استفاده بهینه از آب مطرح است (۳و ۱۲). بازده آبیاری به تبع اعمال چنین روشی بالا خواهد بود.

شکل ۶- تغییرات کمبود رطوبت خاک (SMD) و عمق آب نفوذ یافته (di) در مزارع آزمایشی برای آبیاری سوم

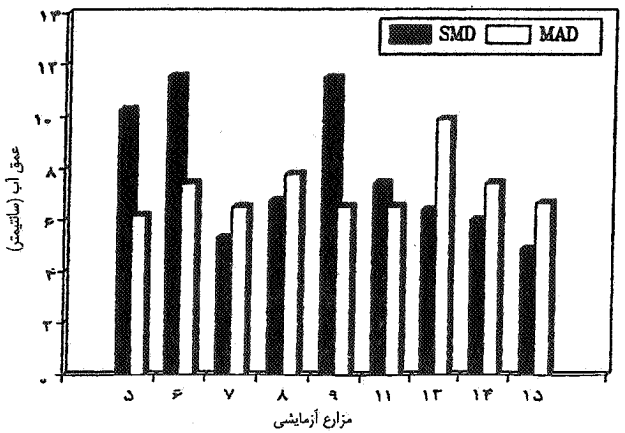
در شکل ۷ مقادیر SMD و کمبود رطوبت مجاز(MAD) مورد مقایسه قرارگرفته است و نشان می‌دهد که اختلاف بین دو مقدار SMD و MAD قابل توجه می‌باشد که بیانگر آبیاری تنشی است. این روش به تنهایی می‌تواند تأثیر قابل توجهی در کاهش اتلاف آب و افزایش بازده کاربرد آبیاری داشته باشد.

شکل ۷- تغییرات کمبود رطوبت خاک (SMD) و کمبود رطوبت مجاز (MAD) در مزارع آزمایشی برای آبیاری سوم
