مشخصه‌های سطحی و رفتار تریبولوژیکی پوششهای ترکیبات بین فلزی

Ti-Ni-P آلیاژ تیتانیوم ۴۷ Al ۶ Ti

مهدی صالحی*

Surface Characterization and Tribological Behaviour of Ti-Ni-P Intermetallic Coatings on Titanium Alloys

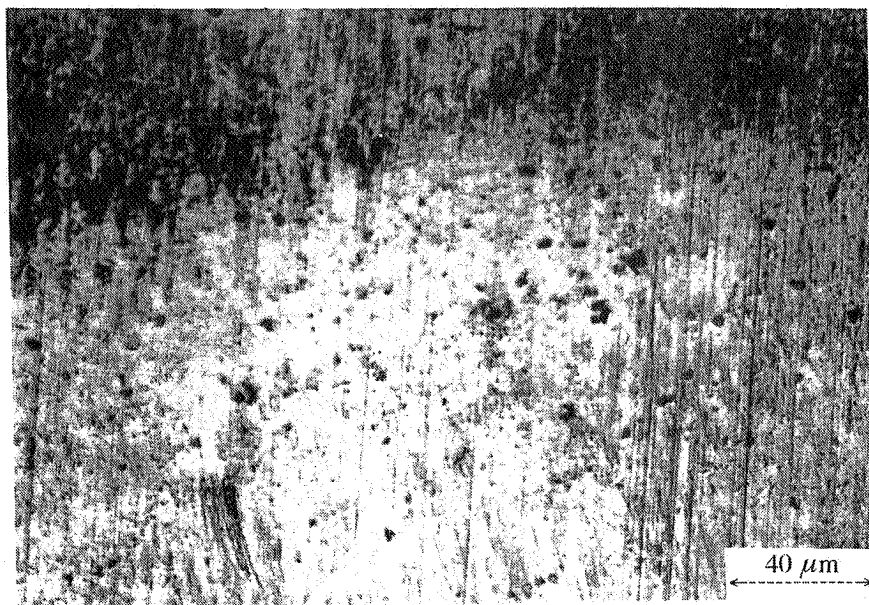
حضور خراشهای موازی بر روی سطح پین‌های در تماس با پوشش، مبین مکانیزم غالب سایش خراشان سطح آنهاست، شکل (۱۰). پدیده مزبور می‌تواند به لحاظ سختی کمتر پین نسبت

شکل ۱۰- میکروگراف نوری سطح سایش نمونه فولادی
در تماس با پوشش Ti-Ni-P
