## بررسی اثر سرعت پیشروی بر ریزساختار و خواص مکانیکی اتصال AA2024 و AA6061 به روش جوشکاری اصطکاکی اغتشاشی

## The effect of transvers speeds on microstructure and mechanical properties of the AA2024 to AA6061 joint welded by FSW

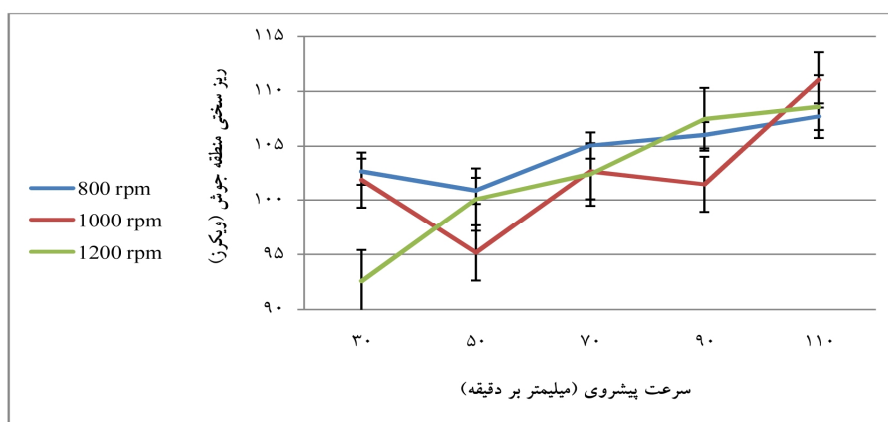
شکل ۱۶- رابطه ریزسختی منطقه جوش با سرعت پیشروی در سرعت های چرخشی ثابت .

موجب کاهش اندازه دانه می شود و در نهایت مرز دانه‌ها افزایش و مقدار سختی بالا می رود [۶]. شکل (۱۶) افزایش سختی با افزایش سرعت پیشروی در سرعت های چرخشی ثابت را نشان می‌دهد.
