روش ساخت دستگاه کوبش هماهنگ با لیزر پالسی و تاثیر آن بر جوش آلیاژ آلومینیوم 6061

دانشکده مهندسی مواد و متالورژی، پردیس دانشکده‌های فنی، دانشگاه تهران

Fabrication of synchronized hammer peening with pulsed laser welding and its effect on 6061 aluminum alloy weld

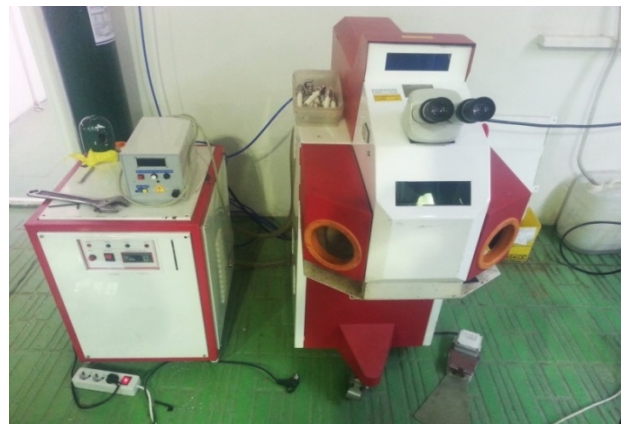
شکل 2- دستگاه جوش لیزر پالسی

در این تحقیق از روش جوشکاری از دستگاه میکرولیزر Nd:YAG پالسی مدل SW-1 استفاده شده است (شکل 2). به دلیل کم بودن توان متوسط دستگاه لیزر مورد استفاده که حدود 80 وات است، عمق جوش‌ها در مقایسه با پهنای آن‌ها کمتر است.
