Effect of tool position on microstructural and mechanical properties of friction stir butt welded joint of AA2024–AA7075 dissimilar alloys

اثر موقعیت ابزار بر خواص ساختاری و مکانیکی اتصال لب به لب آلیاژهای غیرهمجنس

آلومینیوم 2024 به 7075 جوشکاری شده به روش اصطکاکی اغتشاشی

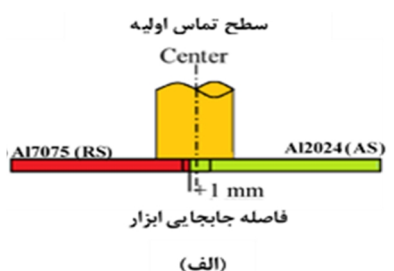
شکل 4- شماتیک طرح اتصال نمونه‌ها.

شکل (4) موقعیت موقعیت ابزار را در مطالعه حاضر نشان می‌دهد. در فرایند FSW، موقعیت مرکز ابزار جوشکاری در موقعیت ناحیه جوش (WZ) را تعیین می‌کند. بدین صورت که در جوشکاری بدون موقعیت ابزار موقعیت مرکزی WZ با سطح تماس اولیه (ICS) منطبق است. اما با جابجایی ابزار جوشکاری موقعیت ICS روی AS یا RS قرار می‌گیرد.

اتصال غیرهمجنس آلیاژهای آلومینیوم 7075 و 2024 با استفاده از فرایند FSW در سه حالت مختلف موقعیت ابزار، یکبار به اندازه 1 میلی‌متر به سمت پیشرونده (Al2024) و یکبار به اندازه 1 میلی‌متر به سمت پسرونده (Al7075) و یکبار هم بدون موقعیت انجام شد. موقعیت ابزار به سمت پیشرونده را مثبت و سمت پسرونده منفی در نظر گرفته شد. پارامترهای جوشکاری
