# Microstructure and mechanical properties of similar and dissimilar welding joints of weathering steel and plain carbon steel by GMAW with CO<sub>2</sub> shielding gas

M. Vatandoost<sup>id</sup>, E. Mohammadi Zahrani\*<sup>id</sup>, B. Beidokhti<sup>id</sup>, A. Davoodi<sup>id</sup>

Metallurgical and Materials Engineering Department, Faculty of Engineering, Ferdowsi University of Mashhad, Mashhad, Khorasan Razavi, Iran.

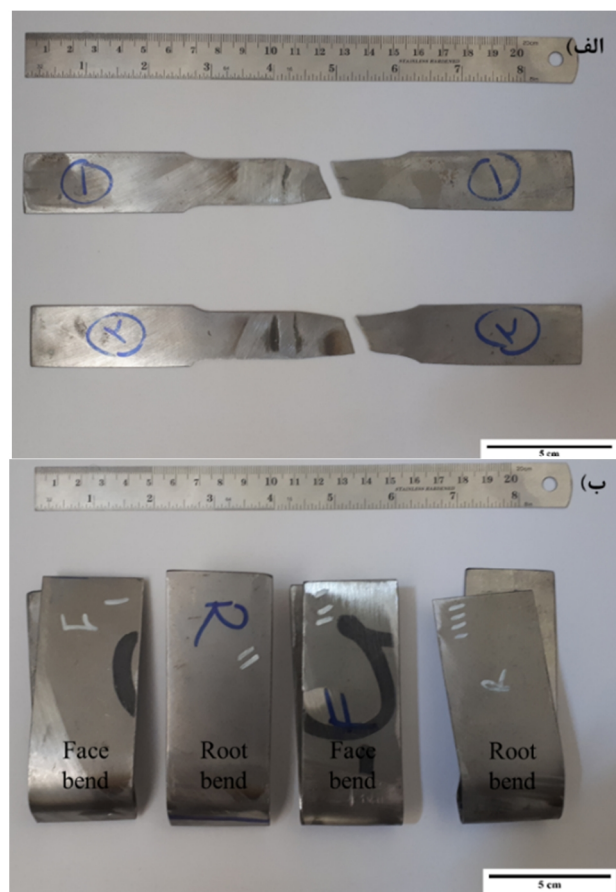
شکل 9- نمونه‌های اتصال غیرهمجنس بعد از الف- آزمون کشش ب- آزمون خمش ریشه و خمش گرده جوش.

تصاویر نمونه‌های خواص مکانیکی شامل آزمون‌های کشش و خمش مربوط به اتصالات همجنس و غیرهمجنس به ترتیب در شکل‌های (8 و 9) مشاهده می‌شود. بررسی چشمی و تحلیل کیفی نمونه‌های آزمون خمش عدم وجود عیوبی مانند ترک را در منطقه جوش و اطراف آن تایید کرد. این مشاهده کیفی منطبق با گزارش تایید دستورالعمل جوشکاری براساس استاندارد ASME BPVC IX است و حاکی از استحکام خمشی مطلوب هر دو نوع اتصال جوش بود. استحکام کششی اتصال همجنس بیشتر از اتصال غیرهمجنس بود. شکست نمونه‌های کشش در اتصال همجنس (شکل 8) یک مرتبه در منطقه فولاد هواناپذیر (فلزپایه) و بار دیگر در منطقه متأثر از حرارت رخ داد که هر دو حالت در شکل 8-الف مشاهده می‌شود. شکست در منطقه فلزپایه به صورت برشی با زاویه 45 درجه است اما شکست در نمونه کشش دیگر در منطقه متأثر از حرارت جوش و به صورت کاملاً ترد اتفاق افتاد (شکل 8-الف). شکست ترد در منطقه جوش در اتصال همجنس در شکل (8-الف) را می‌توان به حضور آخال‌ها (بخش 3-1) و عناصر میکروآلیاژی نیکل، کروم، و مس که تمایل به تشکیل آخال‌های اکسیدی و کاربیدهای آلیاژی دارند (بخش 3-2) نسبت داد. استحکام کششی در اتصال همجنس برابر با 497 مگاپاسکال بود. شکست نمونه‌های کشش در اتصال غیرهمجنس (شکل 9) در منطقه فولاد ساده کربنی (فلزپایه) رخ داد و در هر دو نمونه شکست به صورت برشی و با زاویه 45 درجه اتفاق افتاد که در شکل (9-الف) مشاهده می‌شود.
