# The dissimilar joint of AISI 316L austenitic stainless steel to 5083 aluminum alloy by friction stir welding and investigation of its microstructure and mechanical properties

Faculty of Material & Manufacturing Technologies, Malek Ashtar University of Technology.

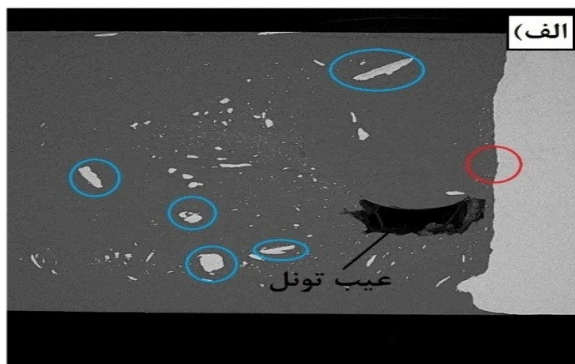
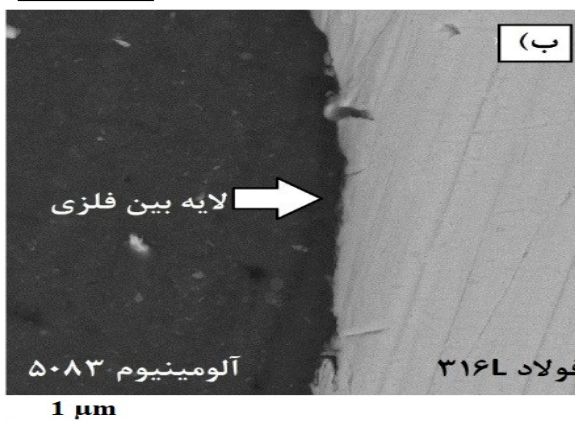
شکل 11- تصویر میکروسکوپی الکترونی روبشی الف - منطقه اغتشاشی نمونه جوشکاری شده با سرعت چرخش 250 دور در دقیقه و سرعت پیشروی 25 میلی متر بر دقیقه و ب - منطقه مشخص شده با دایره قرمز در شکل الف با بزرگنمایی بیشتر.

در شکل (10) ریزساختار قسمتی از ناحیه اغتشاشی نمونه جوشکاری شده با سرعت چرخش 250 دور در دقیقه و سرعت پیشروی 25 میلی‌متر در دقیقه را نشان می‌دهد. در منطقه اغتشاشی این نمونه به دلیل حرارت ورودی کم، سیلان مواد به گونه مؤثر رخ نداده است و در نتیجه عیب تونل به وجود آمده است. با توجه به پژوهش ایلانگوان و همکاران [23]، عیب تونل به دلیل هندسه نامناسب ابزار، سرعت پیشروی بالا و یا سرعت چرخش کم رخ می‌دهد. ریزساختار منطقه اغتشاشی نمونه‌های جوشکاری شده با سرعت چرخش 250 دور در دقیقه و سرعت‌های پیشروی به ترتیب برابر با 16، 20 و 25 میلی‌متر بر دقیقه در شکل (11-الف الی 11-ج) نشان داده شده است. در شکل (11-الف)، تصویر میکروسکوپی الکترونی روبشی از نمونه جوشکاری شده با سرعت چرخش 250 دور در دقیقه و سرعت پیشروی 25 میلی‌متر بر دقیقه آورده شده است. قسمتی از فصل مشترک اتصال که با دایره قرمز رنگ مشخص شده، نیز در شکل (11-ب) نشان داده شده است.

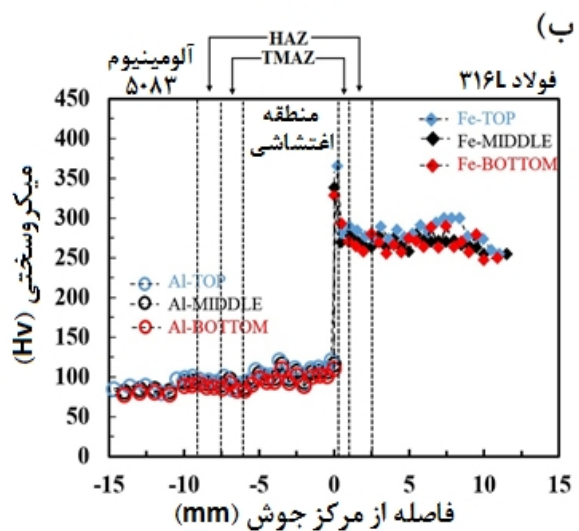
شکل 14- پروفیل سختی مقطع جوش در سه سطح بالا، وسط و پایین در نمونه جوشکاری شده با سرعت چرخش 250 دور در دقیقه و سرعت پیشروی الف - 16 و ب - 20 میلی‌متر در دقیقه.

فصل مشترک اتصال است. این مسئله به دلیل تشکیل ترکیبات بین فلزی با سختی بالا در این منطقه است. به طور مشابه در تحقیق واتانابل و همکاران [18] این مسئله مشاهده شده است. در منطقه اغتشاشی (نواحی کامپوزیتی در شکل 4)، سختی به صورت تدریجی افزایش یافته است. این رویداد به دو دلیل رخ داده است.

برای ارزیابی تغییرات سختی در مقطع اتصال از آزمون سختی سنجی ویکرز استفاده شد. پروفیل سختی نمونه‌های جوشکاری شده با سرعت چرخش 250 دور در دقیقه و سرعت پیشروی 16 و 20 میلی‌متر بر دقیقه در شکل (14) آورده شده است. با مقایسه شکل (14-الف و 14-ب) مشخص می‌شود که شکل کلی نمودار در هر دو نمونه تقریباً یکسان است. در سمت پسران (فولاد زنگ‌نزن 316L)، تغییرات سختی از فلز پایه تا فصل مشترک اتصال بسیار ملایم است. در قسمت HAZ و TMAZ سمت پسران، سختی به آرامی افزایش یافته است. این افزایش در میزان سختی به دلیل کرنش سختی و ریز شدن دانه‌ها در این ناحیه از اتصال است. ریز شدن دانه‌ها در این منطقه در شکل (9)، به وضوح مشاهده می‌شود. با مقایسه نمودار شکل (14-الف و 14-ب) ملاحظه می‌شود که با کاهش سرعت پیشروی ابزار، متوسط سختی منطقه HAZ و TMAZ پسران افزایش یافته است. این امر به دلیل آن است که با کاهش سرعت پیشروی (افزایش  $w/v$ )، در این نواحی اغتشاش بیشتری رخ داده است؛ بنابراین اندازه دانه‌ها به میزان بیشتری کاهش پیدا کرده و در نتیجه طبق رابطه معروف هال-پچ [27]، سختی و استحکام افزایش یافته است. با مشاهده نمودار شکل (14-الف و 14-ب) ملاحظه می‌شود که ماکزیمم مقدار سختی مربوط به

مقایسه شکل‌های (14-الف و 14-ب)، ملاحظه شد که با کاهش سرعت پیشروی ابزار از 20 به 16 میلی‌متر بر دقیقه، روند تغییرات در پروفیل سختی ملایم‌تر شده است. در منطقه اغتشاشی شکل (14-الف)، پروفیل سختی نوسان زیادی به خود گرفته است. از آنجاکه در روش سختی سنجی ویکرز، فرورونده نقطه اثر ناچیزی بر جای می‌گذارد، بنابراین پروفیل سختی حاصل شدیداً تحت تأثیر ناهمگونی‌های ساختاری است. به دلیل آنکه با کاهش سرعت پیشروی توزیع ذرات فولاد در منطقه کامپوزیتی همگن‌تر شده، پروفیل سختی حاصل نیز دچار نوسانات کمتری شده است.
