## روش ساخت دستگاه کوبش هماهنگ با لیزر پالسی و تاثیر آن بر جوش آلیاژ آلومینیوم 6061

دانشکده مهندسی مواد و متالورژی، پردیس دانشکده‌های فنی، دانشگاه تهران

## Fabrication of synchronized hammer peening with pulsed laser welding and its effect on 6061 aluminum alloy weld

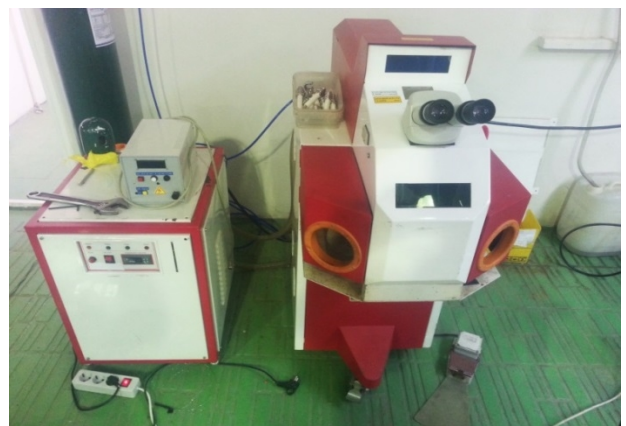
شکل 2- دستگاه جوش لیزر پالسی

در این تحقیق از روش جوشکاری از دستگاه میکرولیزر Nd:YAG پالسی مدل SW-1 استفاده شده است (شکل (2)). به دلیل کم بودن توان متوسط دستگاه لیزر مورد استفاده که حدود 80 وات است، عمق جوش‌ها در مقایسه با پهنای آن‌ها کمتر است.

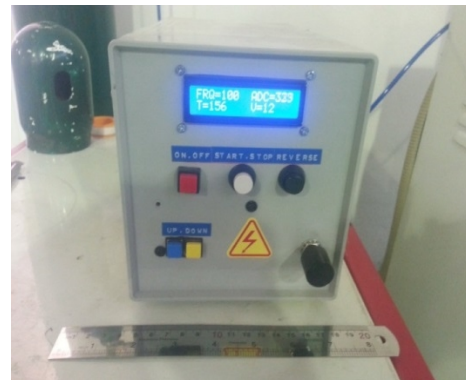
شکل 4- بخش کنترلی قید و بند جابجایی نمونه زیر پرتو لیزر

بخش کنترلی دستگاه، از منبع تغذیه، درایور موتور استپر، مدار میکرو AVR، صفحه نمایش و کلیدهای کنترلی تشکیل شده است. مدار میکرو از طریق خروجی دیجیتال، بسامدهای مورد نظر را ایجاد و با ارسال آن‌ها به درایور سرعت مورد نظر را برای موتور استپر تعیین می‌کند. قسمت کنترلی قید و بند در شکل (4) نشان داده شده است. به کمک بخش مکانیکی و

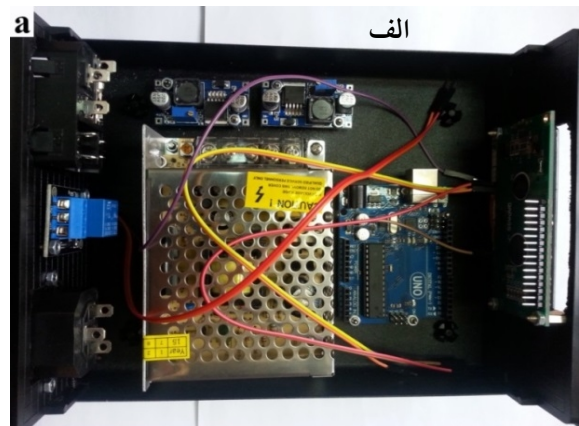
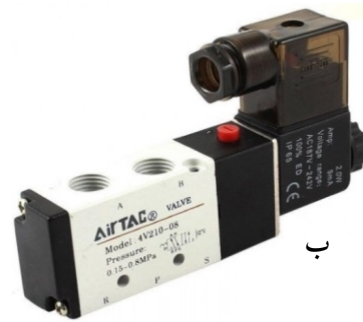
شکل 6- الف) بخش کنترلی دستگاه کوبش مکانیکی و ب) شیر پنوماتیک الکتریکی

بخش کنترلی از یک منبع تغذیه، یک مدار AVR، سنسور نور برای تشخیص پالس لیزر، صفحه نمایش، کلیدهای کنترلی، رله SSR و شیر پنوماتیک الکتریکی تشکیل شده است. سنسور تشخیص پالس لیزر از طریق ورودی آنالوگ مدار AVR، وقوع پالس لیزر را به مدار اطلاع می‌دهد. مدار با اعمال تاخیر زمانی بعد از پالس لیزر که قابل تنظیم است از طریق خروجی دیجیتال به رله SSR دستور وصل جریان برق 220 V شیر پنوماتیکی را صادر می‌کند. زمان باز بودن شیر پنوماتیکی نیز قابل تنظیم است. شکل (6) مدار الکترونیکی و شیر پنوماتیک الکتریکی مربوطه را نشان می‌دهد. برنامه نویسی مدار مربوطه در محیط ARDUINO انجام شد. بخش مکانیکی دستگاه کوبش، چابکی کافی جهت شروع حرکت و رسیدن سنبه به سطح قطعه کار در زمان‌های بسیار کم را نخواهد داشت. در نتیجه برای رفع این مشکل پالس قبلی مبنای کار قرار می‌گرفت. بدین صورت که سنسور مربوطه، پالس n را تشخیص می‌دهد و محاسبات به گونه ای انجام می‌شود که با اعمال زمان تاخیر مناسب در لحظه اعمال پالس n+1 سنبه به نزدیک قطعه کار رسیده باشد. در این لحظه پس از اعمال پالس با فاصله بسیار اندکی کوبش انجام خواهد شد.
