Effect of tool position on microstructural and mechanical properties of friction stir butt welded joint of AA2024–AA7075 dissimilar alloys

اثر موقعیت ابزار بر خواص ساختاری و مکانیکی اتصال لب به لب آلیاژهای غیرهمجنس

آلومینیوم 2024 به 7075 جوشکاری شده به روش اصطکاکی اغتشاشی

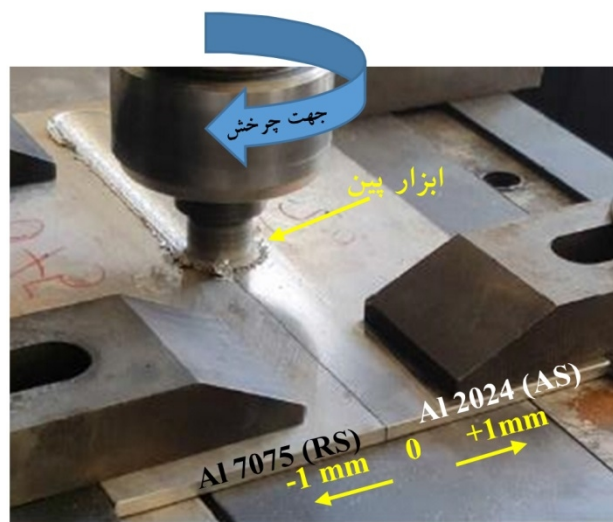
شکل 2- طراحی اتصال در طول فرایند FSW.

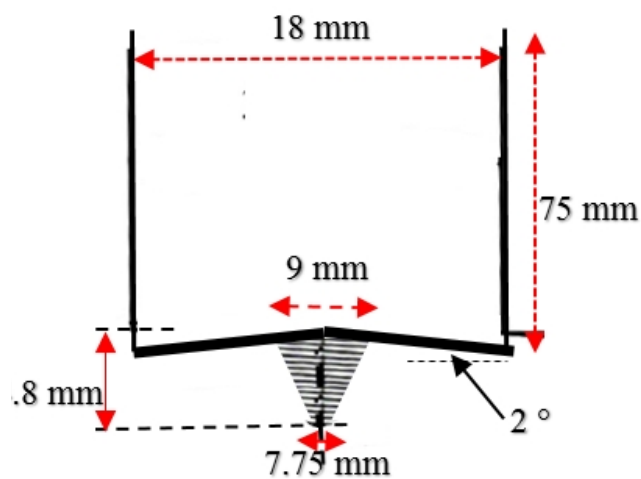
شکل 3- شماتیک پین استفاده شده در این پژوهش.

AlCuMg، AlCu و AlFeSi در آلیاژ Al7075 را نشان می‌دهد و شکل (1-ب) ریزساختار آنیل شده و همگن با توزیع یکنواخت رسوبات شامل AlCu، AlCuMg و AlFeSi (ذرات کوچک سیاه و سفید) در آلیاژ آلومینیوم AA 2024 را نشان می‌دهد. آلیاژهای آلومینیوم Al7075 و Al2024 با ابعاد مشخص 300×100×5 میلی‌متر مکعب توسط وایرکات برش داده شد. نمونه‌ها با استفاده از فرایند جوشکاری FSW توسط دستگاه فرز ساخت کشور آلمان مدل HECKRET 315 جوشکاری شدند. تصویر نحوه قرارگیری نمونه‌ها در دستگاه و فرایند جوشکاری در شکل (2) آورده شده است. در این پژوهش پین مورد استفاده به صورت استوانه‌ای رزوه دار طراحی شد و شکل پین طراحی شده در شکل (3) آورده شده است. پین مورد استفاده تحت عملیات‌های سخت‌کاری و نیتراسیون قرار گرفته و سختی آن حدوداً برابر 670 ویکرز است.

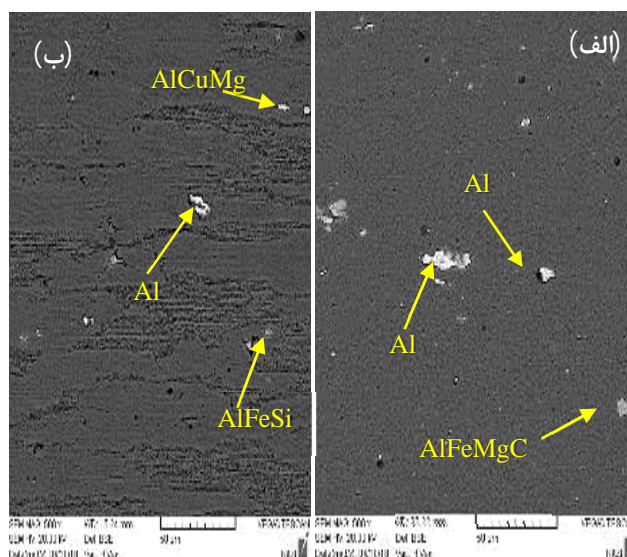
شکل 1- تصاویر SEM ریزساختار فلز پایه:

الف - Al2024، ب - Al7075.

شکل (1-الف) دانه‌های تبلور مجدد یافته و کشیده ناشی از فرایند نورد شامل رسوباتی با ترکیبات فلزی از جمله

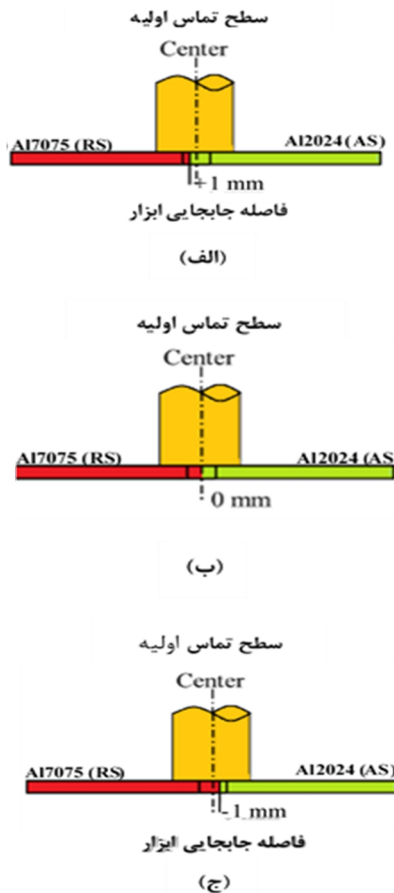
شکل 4- شماتیک طرح اتصال نمونه‌ها.

شکل (4) موقعیت موقعیت ابزار را در مطالعه حاضر نشان می‌دهد. در فرایند FSW، موقعیت مرکز ابزار جوشکاری در موقعیت ناحیه جوش (WZ) را تعیین می‌کند. بدین صورت که در جوشکاری بدون موقعیت ابزار موقعیت مرکزی WZ با سطح تماس اولیه (ICS) منطبق است. اما با جابجایی ابزار جوشکاری موقعیت ICS روی AS یا RS قرار می‌گیرد.

اتصال غیرهمجنس آلیاژهای آلومینیوم 2024 و 7075 با استفاده از فرایند FSW در سه حالت مختلف موقعیت ابزار، یکبار به اندازه 1 میلی‌متر به سمت پیشرونده (Al2024) و یکبار به اندازه 1 میلی‌متر به سمت پسرونده (Al7075) و یکبار هم بدون موقعیت انجام شد. موقعیت ابزار به سمت پیشرونده را مثبت و سمت پسرونده منفی در نظر گرفته شد. پارامترهای جوشکاری

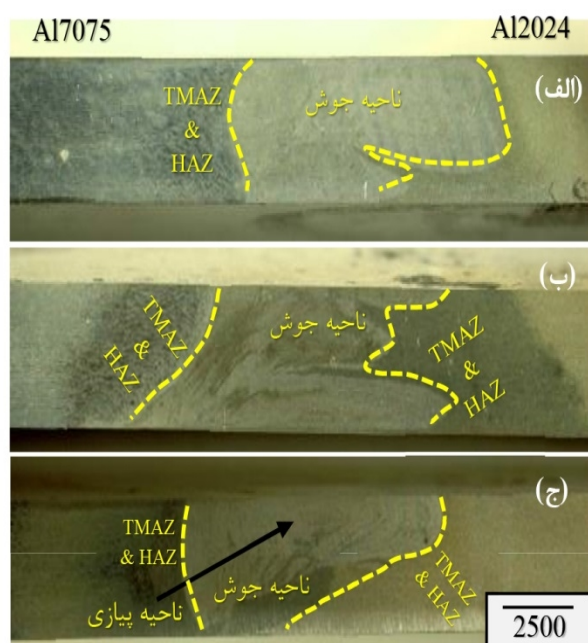
شکل 5- تصاویر ماکرو ساختار از نمونه‌های جوشکاری شده در شرایط موقعیت متفاوت: الف- RS، ب- As-Welded، ج- AS.

سیلوا و همکاران [18] در مطالعه خود در جوشکاری آلیاژهای آلومینیوم Al7075 و Al2024 با استفاده از فرایند اصطکاکی-اغتشاشی مناطق مختلف مشابه را در تحقیق خود مشاهده کردند. همچنین از شکل (5) مشاهده می‌شود که در نمونه‌های بدون موقعیت و موقعیت به سمت RS حلقه پیازی شکل و ساختار لایه‌ای تشکیل نشده است که این امر عدم اختلاط بین فلزات پایه را نشان می‌دهد که منجر به ایجاد ریزساختار نواری شکل می‌شود اما در موقعیت ابزار به سمت AS ناحیه پیازی

ماکروساختار نمونه‌های جوشکاری شده تحت شرایط موقعیت‌های مختلف با بزرگ نمایی یکسان در شکل (5) نشان داده شده است. مطابق شکل (5) مشاهده می‌شود که در این اتصال آلیاژهای آلومینیوم Al7075 و Al2024 به ترتیب در سمت پیشرونده (RS) و پسرونده (AS) قرار گرفتند. به طور واضح مشخص است که اتصال FSW عاری از عیب یا هرگونه نقص دیگر (عدم نفوذ، تخلخل و غیره) است. نتایج نشان می‌دهد که

شکل به وضوح قابل مشاهده است که این امر ناشی از اختلاط مواد اولیه است. نتایج حاصله نشان می‌دهد که موقعیت ابزار بین تاثیر مهمی بر ریزساختار و ناحیه اغتشاش یافته دارد.

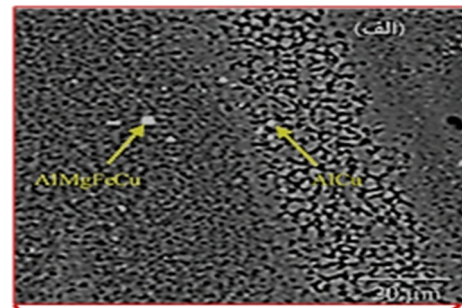
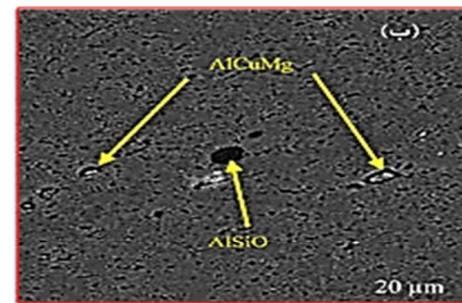
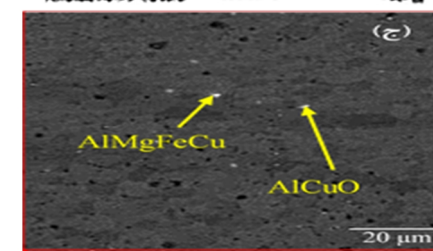
شکل 6- تصاویر SEM از ناحیه اغتشاش یافته برای:

الف- RS، ب- As-welded، ج- AS.

جهت بررسی منطقه اغتشاش یافته، تصاویر میکروسکوپ الکترونی روبشی از این ناحیه تهیه شد. تصاویر میکروسکوپ الکترونی روبشی منطقه اغتشاش یافته برای هر سه نمونه AS، RS و AS-Weld در شکل (6) آورده شده است. همانطور که در شکل (6-الف) مشاهده می‌شود با موقعیت ابزار به سمت AS اندازه دانه‌ها در این ناحیه نسبت به فلزات پایه کاهش داشته است. با توجه به تمام داده‌های فرایند FSW برای آلومینیوم، درجه حرارت بالاتر و تغییر شکل‌های پلاستیکی شدید، دانه‌های کوچکتر نسبت به فلز پایه را به میزان قابل توجهی افزایش می‌دهند؛ ریزساختار بدست آمده نشان از تشکیل دانه‌های ریز و همگن در منطقه جوش دارد. همچنین در این نمونه رسوباتی با ترکیبات فلزی $AlCuO$ و $AlMgFeCu$ به رنگ سفید به چشم می‌خورد. در شکل (6-ب) نیز مشاهده می‌شود ریز شدن و همگن شدن ریزساختار مشاهده می‌شود. در این ناحیه رسوباتی با ترکیبات بین فلز $AlCuMg$ و $AlSiO$ مشاهده می‌شود. بر خلاف دو نمونه جوشکاری شده تحت شرایط بدون موقعیت و RS، نمونه AS رفتاری متمایز را نشان می‌دهد. همانطور که در شکل (6-ج) مشاهده می‌شود منطقه اغتشاش یافته به صورت ریزساختاری هم‌محور و همگن اما متمایز تشکیل شده است که نشان از تشکیل مورفولوژی متفاوت نسبت به دو نمونه دیگر را دارد.

نتایج نشان می‌دهد رسوبات در تمامی نمونه‌ها به صورت همگن پراکنده شده است. کوالیر و همکارانش [19] گزارش دادند که در فرایند جوشکاری FSW آلیاژهای آلومینیوم 2024 به 7075، درجه حرارت بیشتر و تغییر شکل پلاستیکی شدید نسبت به فلزات پایه، دانه‌های منطقه جوش نسبت به فلزپایه به میزان قابل توجهی کاهش می‌یابد. با توجه به تصاویر میکروسکوپ الکترونی روبشی مشاهده شد که منطقه اغتشاش یافته نمونه

این امر اختلاط کامل فلزات پایه و تشکیل ناحیه پوسته پیازی را در منطقه اغتشاش یافته و تاثیر موقعیت ابزار بر تشکیل این ناحیه را نشان می‌دهد. ناحیه پیازی شکل برای نمونه AS در شکل (6-ج) نشان داده شده است. بغدادی و همکاران [20] گزارش کردند که با موقعیت ابزار پین، مورفولوژی منطقه جوش تغییر می‌کند.

همانطور که در شکل (6) مشاهده می شود ریزساختار در ناحیه جوش نمونه موقعیت یافته به سمت AS دارای مورفولوژی لایه ای که نشان از اختلاط مناسب فلزات پایه دارد. همچنین در منطقه جوش رسوبات به صورت یکسان پراکنده شده و ترکیبات بین فلزی سخت A1Cu شکل گرفته اند. تشکیل ترکیبات بین فلزی سخت در ناحیه اغتشاش یافته تاثیر بر استحکام کششی جوش تاثیر گذار است. همچنین در جدول (4) مشاهده می شود که تغییر طول در نمونه موقعیت یافته به سمت AS به میزان

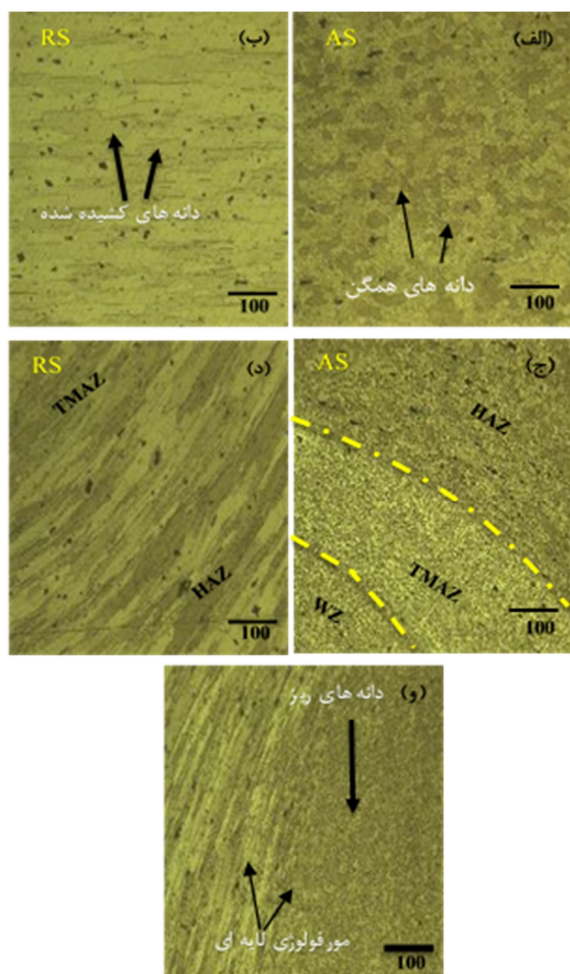
شکل 8- ریزساختار مناطق مختلف برای نمونه AS: الف - Al2024، ب - Al7075، فصل مشترک فلز پایه و فلز جوش ج - AS و د - RS و و - فلز جوش.

شکل (8) ریزساختار مناطق مختلف اتصال در نمونه موقعیت داشته شده به سمت AS را نشان می‌دهد. این نمونه به دلیل داشتن ریزساختاری با مورفولوژی پوسته پیازی در ناحیه جوش ارایه شده است. شکل (8-الف و 8-ب) ریزساختار فلزات پایه را نشان می‌دهد. همانطور که در این شکل مشاهده می‌شود ریزساختار آلیاژ Al7075 به صورت دانه‌های تبلور مجدد یافته و کشیده ناشی از فرایند نورد است و ریزساختار آلیاژ Al2024 به صورت دانه‌های همگن و آنبیل شده همراه با توزیع یکنواخت است [21]. شکل (8-ج) و (8-د) به ترتیب ریزساختار مناطق TMAZ و HAZ در سمت AS و RS را نشان می‌دهد. با توجه به این دو شکل مشاهده می‌شود که در ناحیه TMAZ اندازه دانه‌ها نسبت به فلز پایه کاهش یافته که این امر ناشی از حرارت ناشی از فرایند جوشکاری می‌باشد. تغییرات ریزساختار دانه ناشی از تغییر شکل پلاستیک و تبلور مجدد دانه‌ها باشد. در ناحیه متأثر از حرارت نیز ریز شدن دانه‌ها و تشکیل ناحیه ریزدانه به چشم می‌خورد. همچنین در ناحیه متأثر از حرارت در سمت فلز پایه Al2024، دانه‌ها به دلیل حرارت ناشی از جوشکاری دچار تبلور مجدد شده‌اند.

این ریز شدن دانه‌ها را می‌توان به حرارت ایجاد شده توسط اصطکاک بین ابزار پین و فلزات پایه نسبت داد. ریز شدن دانه و تشکیل مورفولوژی لایه‌ای یا در منطقه جوش نیز به چشم می‌خورد. فشار در مرکز ابزار جوشکاری در حداکثر مقدار خود قرار دارد و با فاصله گرفتن از مرکز ابزار پین به تدریج به سمت طرفین کاهش می‌یابد. در نتیجه اصطکاک بین مرکز پین و فلزات پایه بیشترین مقدار خود را دارد و دما در این ناحیه در حداکثر مقدار خود قرار دارد [13]. به همین دلیل پس از انجام فرایند جوشکاری، ریز شدن دانه‌ها در نهایت تشکیل مورفولوژی لایه‌ای یا پوسته پیازی در این ناحیه مشاهده می‌شود.

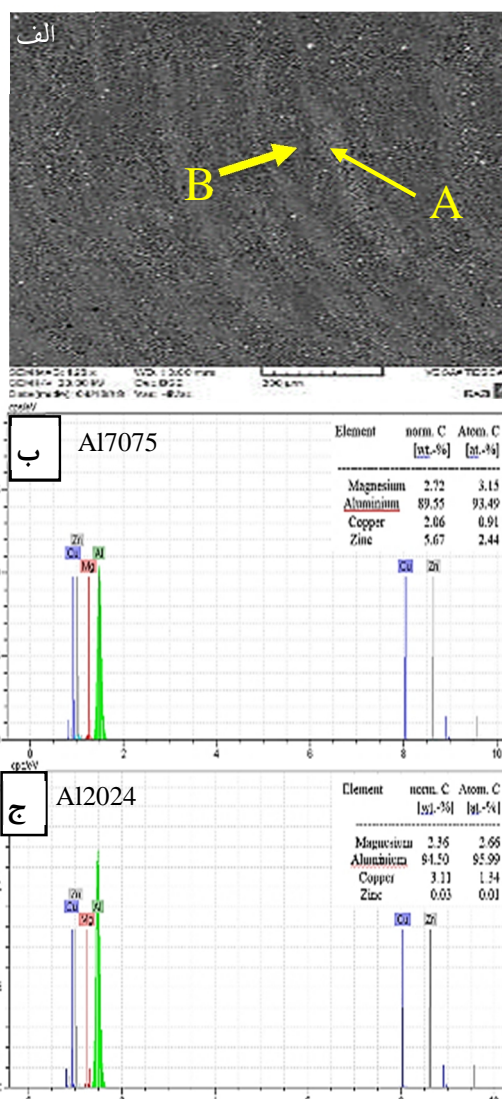
شکل 7- الف - تصویر SEM از ناحیه اغتشاش یافته از نمونه AS و آنالیز EDS از ب - نقطه A ج - نقطه B

AS مورفولوژی لایه‌ای تشکیل شده است. از این رو جهت تعیین و بررسی لایه‌های تشکیل شده، از نمونه AS آزمون EDS گرفته شد. نتایج آزمون EDS برای نمونه AS در شکل (7) آورده شده است. جدول (3) تجزیه و تحلیل کمی EDS از فلزات پایه و مناطق مربوط به شکل (7-الف) برای نمونه AS را نشان می‌دهد. نتایج حاصل از تحلیل نقطه ای EDS برای Cu، Zn، Mg و Mn در موقعیت‌های نشان داده شده در شکل (6-الف) و همچنین در دو فلزپایه در جدول (3) ارائه شده است. درصد جرمی Cu، Mg و Zn در موقعیت A نزدیک به آلیاژ 7075 و در موقعیت B نزدیک به آلیاژ 2024 می‌باشد.

با توجه به شکل (7) و جدول (3) نوارهای روشن‌تر غنی از Zn هستند در حالی که نوارهای تیره نشان از حضور Cu و Mg دارند.

با توجه به اینکه هر دو آلیاژ آلومینیوم 2024 و 7075 دارای عناصر آلیاژی Cu و Mg هستند و عنصر آلیاژی Zn فقط مربوط به آلومینیوم Al7075 است. از این رو لایه‌های روشن را می‌توان به آلیاژ آلومینیوم Al7075 و لایه‌های تیره را می‌توان به آلیاژ آلومینیوم Al2024 نسبت داد.

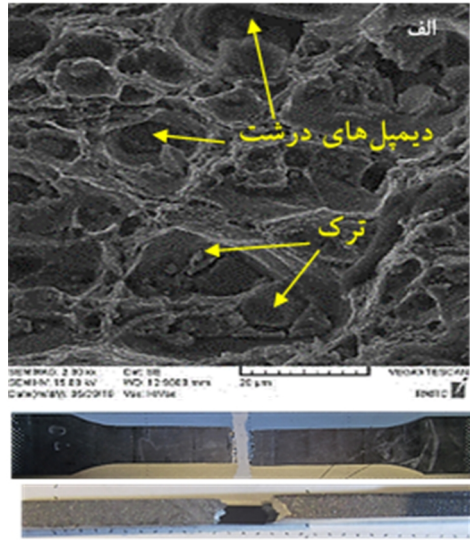
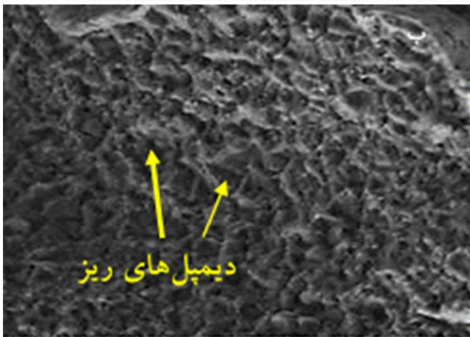
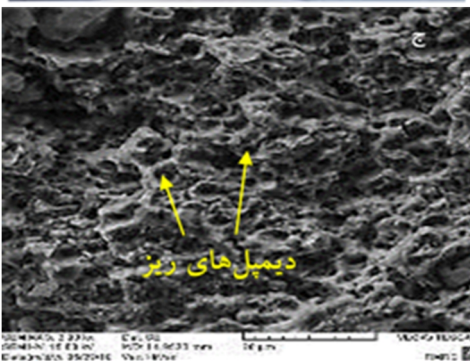
شکل 10- تصاویر SEM از کشش شکست نمونه های الف- RS ب- As-Weld ج- AS.

خواص شکست مکانیکی به شدت وابسته به تجزیه و تحلیل سطوح شکست است. از اینرو جهت بررسی ماهیت شکست از میکروسکوپ الکترونی روبشی استفاده شد. شکل (10) تصاویر سطح شکست نمونه‌های AS، As-Weld و RS پس از آزمون کشش را نشان می‌دهد. در این تصاویر محل شکست نمونه‌ها و نوع شکست ارایه شده است. همانطور که مشاهده می‌شود با موقعیت ابزار پین، سطح شکست نیز رفتاری متفاوت را نشان می‌دهد. همچنین با مشاهده نوع شکست در نمونه‌ها مشاهده می‌شود که شکست در هر سه نمونه متفاوت است. همانطور که مشاهده می‌شود شکست در نمونه بدون موقعیت با زاویه 45 درجه اتفاق افتاده است. اما شکست در نمونه RS از نوع ترکیبی شامل شکست مورب در امتداد جهت 45 درجه و بصورت زیگزاگ است. شکست، در حالت موقعیت ابزار به سمت AS، مسطح و عمود بر جهت کشش است. علاوه بر این، با توجه به سطح شکست نمونه‌های کشش، در نمونه بدون موقعیت و نمونه AS، حفرات و دیپل‌های ریز در ساختار به چشم می‌خورند که نشان از شکست از نوع نرم در این نمونه‌ها است [20]. بر خلاف دو نمونه قبل، در سطح شکست نمونه RS دیپل‌های درشت و ترک‌های بین دانه‌ای در ساختار مشاهده می‌شود که نشان از شکست از نوع نیمه ترد دارد.

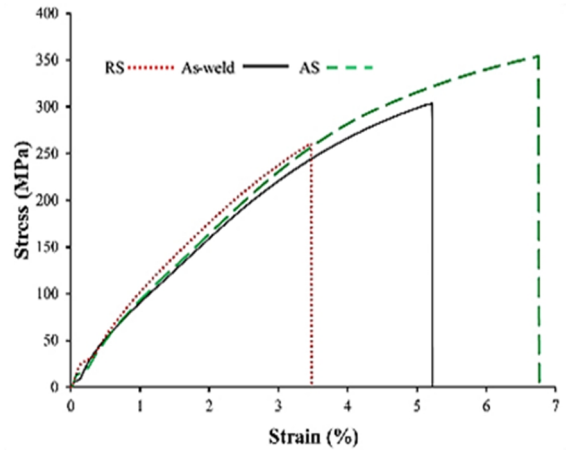
شکل 9 منحنی تنش-کرنش برای نمونه های جوش داده شده.

نتایج آزمون کشش برای هر سه نمونه جوشکاری شده تحت شرایط مختلف موقعیت در شکل (9) و جدول (4) آورده شده است. همانطور که مشاهده می‌شود با موقعیت ابزار پین به سمت AS و RS تفاوت قابل توجهی در میزان استحکام کشش مشاهده می‌شود. همانطور که مشاهده می‌شود استحکام کششی نمونه بدون موقعیت تقریباً برابر 301 مگا پاسکال است که با موقعیت ابزار پین به سمت AS استحکام به مقدار 354 مگا پاسکال افزایش می‌یابد اما با موقعیت ابزار پین به سمت RS استحکام کششی کاهش می‌یابد و تقریباً به مقدار 261 مگا پاسکال می‌رسد. نتایج نشان می‌دهد که با موقعیت ابزار به سمت AS استحکام کششی به مقدار 17/5% افزایش می‌یابد اما

30 درصد بهبود یافته است اما در نمونه RS تغییر طول نسبت به نمونه بدون موقعیت 33 درصد کاهش داشته است.

با موقعیت ابزار به سمت RS استحکام کششی به مقدار 13/3% کاهش می یابد. مشاهده می شود موقعیت ابزار تاثیر بسزایی روی خواص مکانیکی اتصال دارد. که این امر ناشی از میزان اختلاط فلزات پایه، پراکندگی رسوبات منطقه جوش بر می گردد.

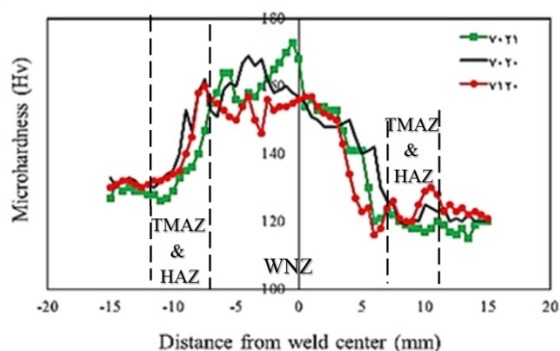
شکل 11- پروفایل‌های ریزسختی نمونه‌های جوشکاری شده در موقعیت‌های مختلف.

شده تحت موقعیت‌های مختلف مورد ارزیابی قرار گرفت. تغییرات ریزسختی در سطح جوش برای نمونه‌های جوشکاری شده تحت موقعیت‌های مختلف در شکل (11) آورده شده است. با توجه به نتایج بدست آمده متوسط ریزسختی آلیاژهای آلومینیوم AI2024 و AI7075 به ترتیب برابر 121 ویکرز و 127 ویکرز می‌باشد. کاوالیر و همکاران نیز در مطالعات خود نتایجی مشابه رو گزارش داده بودند [21].

با توجه به شکل (11)، نتایج ریزسختی در تمامی مناطق برای هر سه نمونه از یک روند پیروی می‌کنند. ریزسختی در مناطق HAZ و TMAZ نسبت به منطقه BM افزایش می‌یابد که این امر به دلیل حرارت ناشی از اصطکاک بین پین و فلزات پایه در حین فرایند جوشکاری می‌باشد. کمترین مقدار ریزسختی در ناحیه فلزات پایه و بیشترین مقدار ریزسختی در ناحیه اغتشاش یافته برای هر سه نمونه مشاهده شد. در منطقه متأثر از حرارت نیز ریزسختی بسیار کم است که این امر ناشی از حرارت تشکیل شده در حین فرایند جوشکاری و در نتیجه نرم شدن این منطقه می‌باشد. با افزایش فاصله از HAZ مقدار ریزسختی در ریزساختار در این ناحیه تحت اثر حرارت ایجاد شده در حین فرایند جوشکاری افزایش می‌یابد تا در منطقه اغتشاش یافته به حداکثر میزان خود برسد. به وضوح می‌توان مشاهده کرد که توزیع ریزسختی در منطقه اغتشاش یافته تقریباً ناهمگن است. که این ناهمگنی کاملاً مربوط به ساختار جوش در منطقه اغتشاش یافته است. بیشترین ریزسختی در نمونه AS در مرکز نمونه مشاهده می‌شود که این امر را می‌توان به حضور رسوبات در ناحیه جوش نسبت داد. نتایج ریزسختی برای نمونه‌های مختلف یک روند مشابه را نشان می‌دهد. همانطور که مشاهده می‌شود ریزسختی در منطقه جوش با موقعیت ابزار پین به سمت AS مقداری بهبود یافته است. اما با موقعیت ابزار به سمت RS ریزسختی در منطقه جوش کاهش می‌یابد که این امر با توجه به نتایج بدست آمده از ریزساختار قابل توجیه می‌باشد. تشکیل حلقه پیازی شکل با ساختار ریزدانه باعث افزایش ریزسختی نسبت به دو نمونه دیگر شده است.
