# Effect of tool position on microstructural and mechanical properties of friction stir butt welded joint of AA2024–AA7075 dissimilar alloys

In this research, butt joining of Al2024 and Al7075 plates were performed by Friction Stir Welding (FSW) and the effect of tool position on microstructural and mechanical properties in about 1 mm from center line of joint towards the advancing side (AS) and the retreating side (RS) was investigated at three positions of +1, 0, -1 mm. In this regard, the plates of Al2024 and Al7075 were selected as the AS and the RS, respectively. In this joining method, transvers speed of 200 mm/min and tool rotation speed of 600 rpm were chosen. Macro- and Micro- structures of various welding areas and fractography of samples were evaluated by optical and scanning electron microscopies. In addition, mechanical properties were investigated using micro-hardness and tension tests. From the obtained macro-structures, it was observed that in all three joints, the surface of weld was without any defects (i.e., porosity, lack of penetration...). With varying tool offset position, welding micro-structure morphology was changed from homogeneous mode to layer or onion

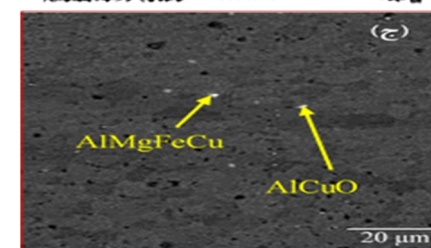
شکل 6- تصاویر SEM از ناحیه اغتشاش یافته برای:

جهت بررسی منطقه اغتشاش یافته، تصاویر میکروسکوپ الکترونی روبشی از این ناحیه تهیه شد. تصاویر میکروسکوپ الکترونی روبشی منطقه اغتشاش یافته برای هر سه نمونه AS، RS و AS-Weld در شکل (6) آورده شده است. همانطور که در شکل (6-الف) مشاهده می‌شود با موقعیت ابزار به سمت AS اندازه دانه‌ها در این ناحیه نسبت به فلزات پایه کاهش داشته است. با توجه به تمام داده‌های فرایند FSW برای آلومینیوم، درجه حرارت بالاتر و تغییر شکل‌های پلاستیکی شدید، دانه‌های کوچکتر نسبت به فلز پایه را به میزان قابل توجهی افزایش می‌دهند؛ ریزساختار بدست آمده نشان از تشکیل دانه‌های ریز و همگن در منطقه جوش دارد. همچنین در این نمونه رسوباتی با ترکیبات فلزی AlMgFeCu و AlCuO به رنگ سفید به چشم می‌خورد. در شکل (6-ب) نیز مشاهده می‌شود ریز شدن و همگن شدن ریزساختار مشاهده می‌شود. در این ناحیه رسوباتی با ترکیبات بین فلز AlSiO و AlCuMg مشاهده می‌شود. بر خلاف دو نمونه جوشکاری شده تحت شرایط بدون موقعیت و RS، نمونه AS رفتاری متمایز را نشان می‌دهد. همانطور که در شکل (6-ج) مشاهده می‌شود منطقه اغتشاش یافته به صورت ریزساختاری هم‌محور و همگن اما متمایز تشکیل شده است که نشان از تشکیل مورفولوژی متفاوت نسبت به دو نمونه دیگر را دارد.

الف- RS، ب- As-welded، ج- AS.

این امر اختلاط کامل فلزات پایه و تشکیل ناحیه پوسته پیاپی را در منطقه اغتشاش یافته و تاثیر موقعیت ابزار بر تشکیل این ناحیه را نشان می‌دهد. ناحیه پیاپی شکل برای نمونه AS در شکل (6-ج) نشان داده شده است. بغدادی و همکاران [20] گزارش کردند که با موقعیت ابزار پین، مورفولوژی منطقه جوش تغییر می‌کند.

همانطور که در شکل (6) مشاهده می شود ریزساختار در ناحیه جوش نمونه موقعیت یافته به سمت AS دارای مورفولوژی لایه ای که نشان از اختلاط مناسب فلزات پایه دارد. همچنین در منطقه جوش رسوبات به صورت یکسان پراکنده شده و ترکیبات بین فلزی سخت AlCu شکل گرفته اند. تشکیل ترکیبات بین فلزی سخت در ناحیه اغتشاش یافته تاثیر بر استحکام کششی جوش تاثیر گذار است. همچنین در جدول (4) مشاهده می شود که تغییر طول در نمونه موقعیت یافته به سمت AS به میزان

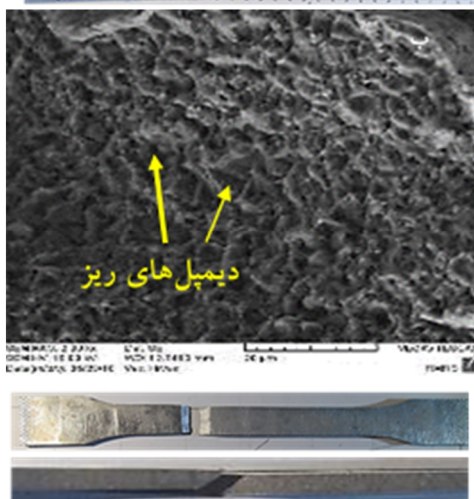
شکل 10- تصاویر SEM از گشش شکست نمونه های الف- RS ب- As-Weld ج- AS.

خواص شکست مکانیکی به شدت وابسته به تجزیه و تحلیل سطوح شکست است. از اینرو جهت بررسی ماهیت شکست از میکروسکوپ الکترونی روبشی استفاده شد. شکل (10) تصاویر سطح شکست نمونه‌های AS، As-Weld و RS پس از آزمون کشش را نشان می‌دهد. در این تصاویر محل شکست نمونه‌ها و نوع شکست ارایه شده است. همانطور که مشاهده می‌شود با موقعیت ابزار پین، سطح شکست نیز رفتاری متفاوت را نشان می‌دهد. همچنین با مشاهده نوع شکست در نمونه‌ها مشاهده می‌شود که شکست در هر سه نمونه متفاوت است. همانطور که مشاهده می‌شود شکست در نمونه بدون موقعیت با زاویه 45 درجه اتفاق افتاده است. اما شکست در نمونه RS از نوع ترکیبی شامل شکست مورب در امتداد جهت 45 درجه و بصورت زیگزاگ است. شکست، در حالت موقعیت ابزار به سمت AS، مسطح و عمود بر جهت کشش است. علاوه بر این، با توجه به سطح شکست نمونه‌های کشش، در نمونه بدون موقعیت و نمونه AS، حفرات و دیمل‌های ریز در ساختار به چشم می‌خورند که نشان از شکست از نوع نرم در این نمونه‌ها است [20]. بر خلاف دو نمونه قبل، در سطح شکست نمونه RS دیمل‌های درشت و ترک‌های بین دانه‌ای در ساختار مشاهده می‌شود که نشان از شکست از نوع نیمه ترد دارد.
