Microstructure and mechanical properties of similar and dissimilar welding joints of weathering steel and plain carbon steel by GMAW with CO₂ shielding gas

Metallurgical and Materials Engineering Department, Faculty of Engineering, Ferdowsi University of Mashhad, Mashhad, Khorasan Razavi, Iran.

ریزساختار و خواص مکانیکی اتصالات همجنس و غیرهمجنس فولادهای هواناپذیر و ساده کربنی به روش جوشکاری قوس فلز با گاز محافظ دی اکسید کربن

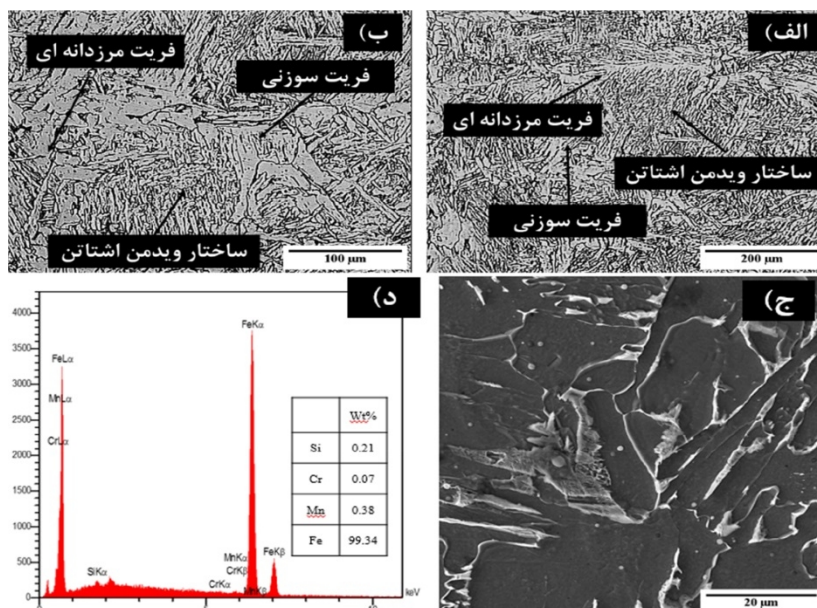
شکل 7- ریزساختار منطقه جوش در اتصال غیرهمجنس الف و ب- میکروسکوپ نوری ج- میکروسکوپ الکترونی روبشی گسیل میدانی د- آنالیز عنصری.

ریزساختار فلزپایه شامل فولاد هواناپذیر و ساده کربنی به ترتیب در شکل (4 و 5) نشان داده شده است. ریزساختار منطقه جوش در اتصال همجنس در شکل (6) و اتصال غیرهمجنس در شکل (7) مشاهده می‌شود. بخش اصلی از ریزساختار هردو فولاد را فریت تشکیل می‌دهد. مشاهده شد که ساختار منطقه جوش کاملاً درشت‌دانه است.

عدد اندازه دانه در منطقه جوش در اتصال همجنس برابر با 2 و در اتصال غیرهمجنس برابر با 1/2 اندازه‌گیری شد. ریزساختار فولاد هواناپذیر (فلزپایه در شکل 4) شامل 86 درصد فریت و 14 درصد سمانتیت، ریزساختار فولاد ساده کربنی (فلزپایه در شکل 5) شامل 92 درصد فریت و 8 درصد پرلیت، ریزساختار اتصال همجنس (منطقه جوش در شکل 6) شامل 60 درصد ساختار ویدمن‌اشتاتن، 14 درصد فریت مرزانه‌ای، و 26 درصد فریت سوزنی، و ریزساختار اتصال غیرهمجنس (منطقه جوش در شکل 7) شامل 57 درصد ساختار ویدمن‌اشتاتن، 6 درصد فریت مرزانه‌ای، و 37 درصد فریت سوزنی است. آنالیز عنصری نشان داد که میزان سیلیسیم، کروم، و منگنز در منطقه جوش در اتصال همجنس (شکل 6-د) به ترتیب 2/6، 2/3 و 1/5 برابر بیشتر از اتصال غیرهمجنس (شکل 7-د) می‌باشد. با توجه به نقش عنصر کروم در بهبود مقاومت به خوردگی در فولادهای هواناپذیر، می‌توان انتظار داشت منطقه جوش در اتصال همجنس مقاومت به خوردگی بیشتری نسبت به اتصال غیرهمجنس داشته باشد که مطالعات خوردگی و
