روش ساخت دستگاه کوبش هماهنگ با لیزر پالسی و تاثیر آن بر جوش آلیاژ آلومینیوم 6061

دانشکده مهندسی مواد و متالورژی، پردیس دانشکده‌های فنی، دانشگاه تهران

Fabrication of synchronized hammer peening with pulsed laser welding and its effect on 6061 aluminum alloy weld

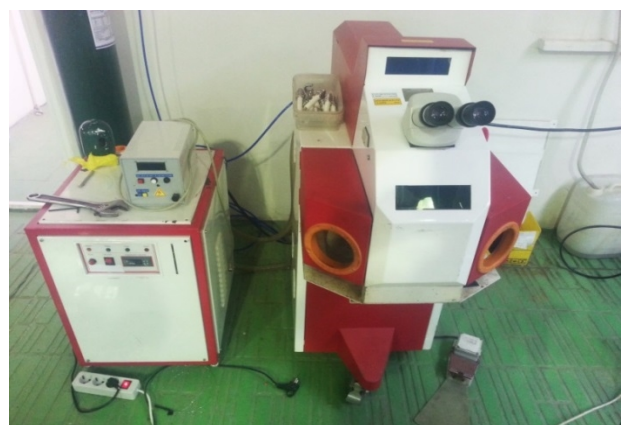
شکل 2- دستگاه جوش لیزر پالسی

در این تحقیق از روش جوشکاری از دستگاه میکرولیزر Nd:YAG پالسی مدل SW-1 استفاده شده است (شکل (2)). به دلیل کم بودن توان متوسط دستگاه لیزر مورد استفاده که حدود 80 وات است، عمق جوش‌ها در مقایسه با پهنای آن‌ها کمتر است.

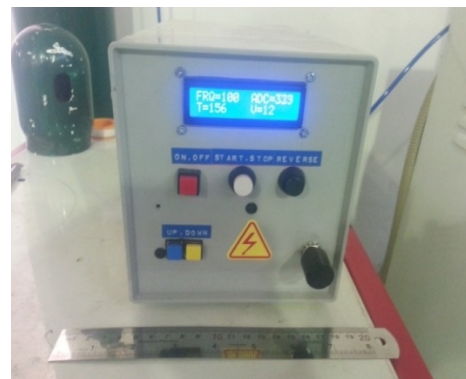
شکل 4- بخش کنترلی قید و بند جابجایی نمونه زیر پرتو لیزر

بخش کنترلی دستگاه، از منبع تغذیه، درایور موتور استپر، مدار میکرو AVR، صفحه نمایش و کلیدهای کنترلی تشکیل شده است. مدار میکرو از طریق خروجی دیجیتال، بسامدهای مورد نظر را ایجاد و با ارسال آن‌ها به درایور سرعت مورد نظر را برای موتور استپر تعیین می‌کند. قسمت کنترلی قید و بند در شکل (4) نشان داده شده است. به کمک بخش مکانیکی و

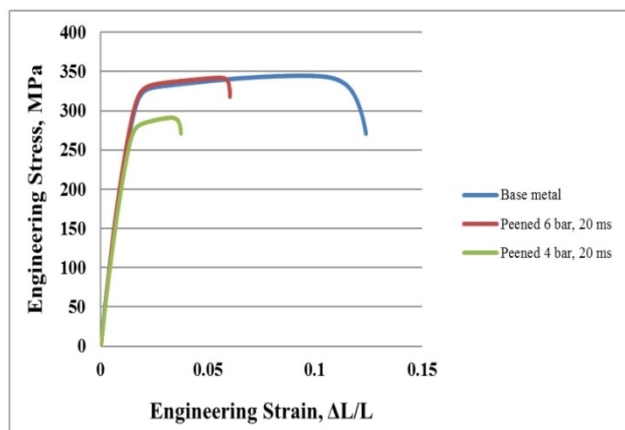
شکل 19- نتایج آزمون کشش. نمونه کوبش شده در فشار 4 bar دارای استحکام کمتر از نمونه کوبش شده در فشار 6 bar است. درصد ازدیاد طول نمونه های کوبش شده کمتر از فلز پایه است.

شکل (19) نتایج آزمون کشش را نشان می‌دهد. استحکام کششی فلز جوش بدون ترک، مشابه با فلز پایه است، اما درصد ازدیاد طول آن کمتر از فلز پایه است. فلز پایه شامل یک ساختار کار شده با دانه‌های هم‌محور ریز است. بنابراین، درصد ازدیاد طول آن بیشتر از فلز جوش با ساختار انجمادی است [26-28]. با این حال، با توجه به این‌که مکانیزم استحکام دهی در آلیاژهای Al-Mg-Si پیرسختی است، اگر در جوش عیوبی مانند ترک وجود نداشته باشد، می‌توان انتظار داشت که استحکام فلز جوش مشابه با فلز پایه باشد. ذکر این نکته ضروری است که جوش نفوذ کامل ندارد و بنابراین این نتایج برای فلز جوش قابل ارائه نیست. در این مطالعه، این نتایج فقط برای مقایسه کیفی و اطمینان از عدم وجود عیوب در ساختار آورده شده است. تصاویر میکروسکوپی الکترونی روبشی از سطح شکست نمونه‌های آزمون کشش در شکل (20) نشان داده شده است. ترک‌های موجود در سطح شکست با ترک‌های موجود در نمونه‌های متالوگرافی قابل مقایسه است. هر دوی
