Effect of tool position on microstructural and mechanical properties of friction stir butt welded joint of AA2024–AA7075 dissimilar alloys

اثر موقعیت ابزار بر خواص ساختاری و مکانیکی اتصال لب به لب آلیاژهای غیرهمجنس

آلومینیوم 2024 به 7075 جوشکاری شده به روش اصطکاکی اغتشاشی

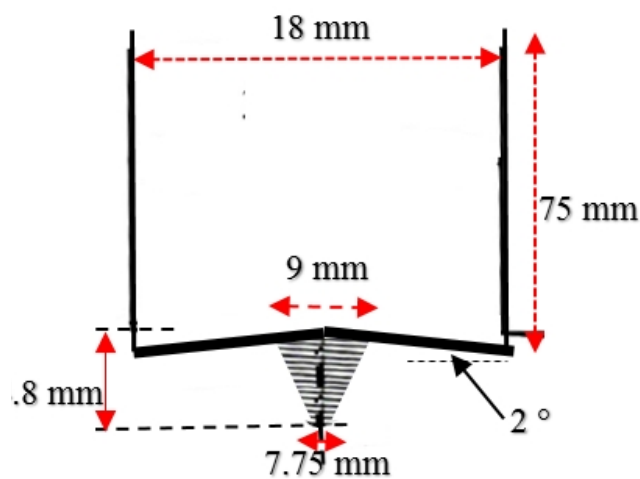
شکل 3- شماتیک پین استفاده شده در این پژوهش.

AlCuMg، AlCu و AlFeSi در آلیاژ Al7075 را نشان می‌دهد و شکل (1-ب) ریزساختار آنیل شده و همگن با توزیع یکنواخت رسوبات شامل AlCu، AlCuMg و AlFeSi (ذرات کوچک سیاه و سفید) در آلیاژ آلومینیوم AA 2024 را نشان می‌دهد. آلیاژهای آلومینیوم Al7075 و Al2024 با ابعاد مشخص 300×100×5 میلی‌متر مکعب توسط وایرکات برش داده شد. نمونه‌ها با استفاده از فرایند جوشکاری FSW توسط دستگاه فرز ساخت کشور آلمان مدل HECKRET 315 جوشکاری شدند. تصویر نحوه قرارگیری نمونه‌ها در دستگاه و فرایند جوشکاری در شکل (2) آورده شده است. در این پژوهش پین مورد استفاده به صورت استوانه‌ای رزوه دار طراحی شد و شکل پین طراحی شده در شکل (3) آورده شده است. پین مورد استفاده تحت عملیات‌های سخت‌کاری و نیتراسیون قرار گرفته و سختی آن حدوداً برابر 670 ویکرز است.

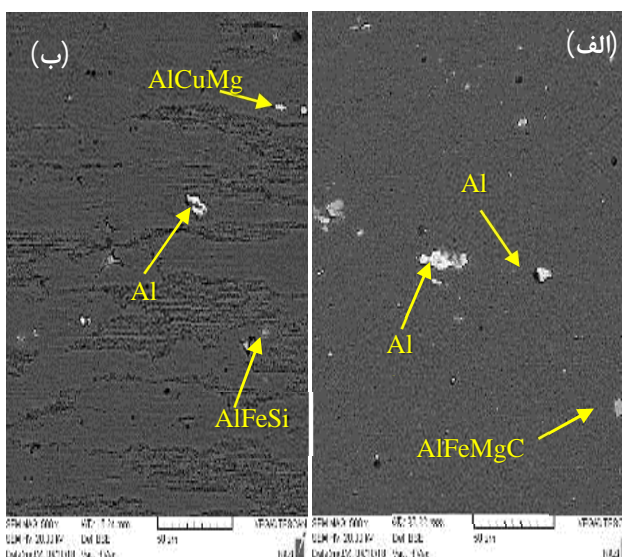
شکل 1- تصاویر SEM ریزساختار فلز پایه:

الف - Al2024، ب - Al7075.

شکل (1-الف) دانه‌های تبلور مجدد یافته و کشیده ناشی از فرایند نورد شامل رسوباتی با ترکیبات فلزی از جمله

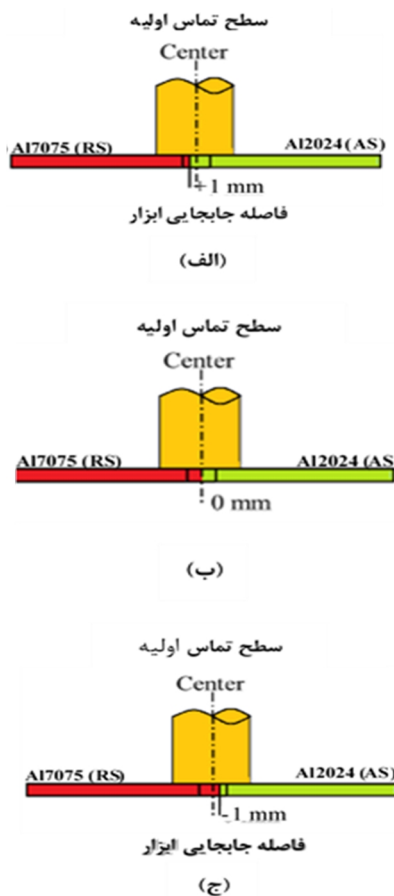
شکل (4) موقعیت موقعیت ابزار را در مطالعه حاضر نشان می‌دهد. در فرایند FSW، موقعیت مرکز ابزار جوشکاری در موقعیت ناحیه جوش (WZ) را تعیین می‌کند. بدین صورت که در جوشکاری بدون موقعیت ابزار موقعیت مرکزی WZ با سطح تماس اولیه (ICS) منطبق است. اما با جابجایی ابزار جوشکاری موقعیت ICS روی AS یا RS قرار می‌گیرد.

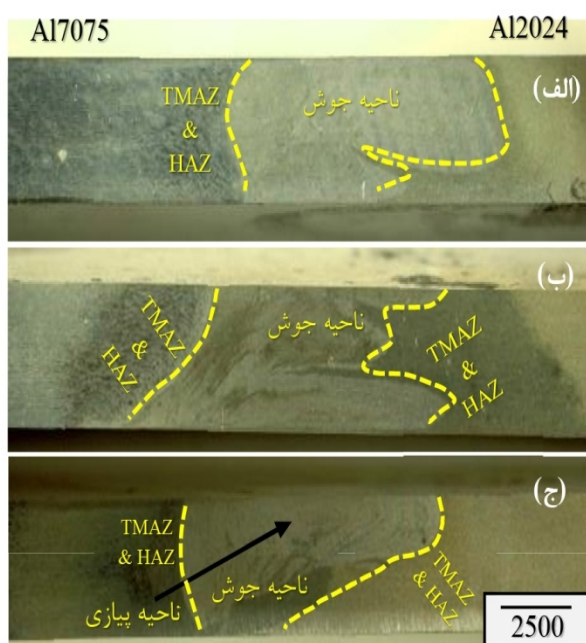
شکل 5- تصاویر ماکرو ساختار از نمونه‌های جوشکاری شده در شرایط موقعیت متفاوت: الف- RS، ب- As-Welded، ج- AS.

سیلوا و همکاران [18] در مطالعه خود در جوشکاری آلیاژهای آلومینیوم Al7075 و Al2024 با استفاده از فرایند اصطکاکی- اغتشاشی مناطق مختلف مشابه را در تحقیق خود مشاهده کردند. همچنین از شکل (5) مشاهده می‌شود که در نمونه‌های بدون موقعیت و موقعیت به سمت RS حلقه پیازی شکل و ساختار لایه‌ای تشکیل نشده است که این امر عدم اختلاط بین فلزات پایه را نشان می‌دهد که منجر به ایجاد ریزساختار نواری شکل می‌شود اما در موقعیت ابزار به سمت AS ناحیه پیازی

ماکروساختار نمونه‌های جوشکاری شده تحت شرایط موقعیت‌های مختلف با بزرگ نمایی یکسان در شکل (5) نشان داده شده است. مطابق شکل (5) مشاهده می‌شود که در این اتصال آلیاژهای آلومینیوم Al7075 و Al2024 به ترتیب در سمت پیشرونده (RS) و پسرونده (AS) قرار گرفتند. به طور واضح مشخص است که اتصال FSW عاری از عیب یا هرگونه نقص دیگر (عدم نفوذ، تخلخل و غیره) است. نتایج نشان می‌دهد که

شکل به وضوح قابل مشاهده است که این امر ناشی از اختلاط مواد اولیه است. نتایج حاصله نشان می‌دهد که موقعیت ابزار بین تاثیر مهمی بر ریزساختار و ناحیه اغتشاش یافته دارد.

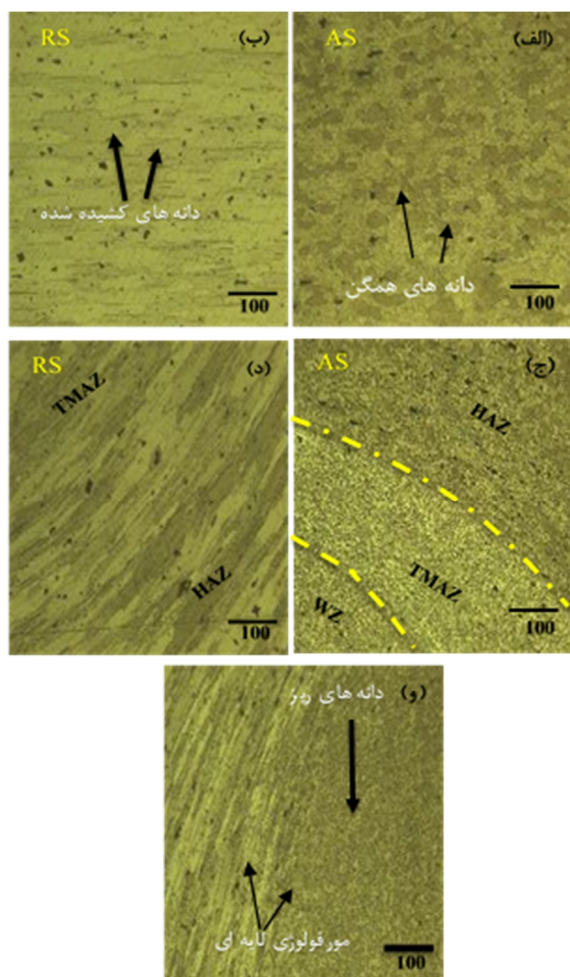
شکل 8- ریزساختار مناطق مختلف برای نمونه AS: الف - Al2024، ب - Al7075، فصل مشترک فلز پایه و فلز جوش ج - AS و د - RS و و - فلزجوش.

شکل (8) ریزساختار مناطق مختلف اتصال در نمونه موقعیت داشته شده به سمت AS را نشان می‌دهد. این نمونه به دلیل داشتن ریزساختاری با مورفولوژی پوسته پیازی در ناحیه جوش ارایه شده است. شکل (8-الف و 8-ب) ریزساختار فلزات پایه را نشان می‌دهد. همانطور که در این شکل مشاهده می‌شود ریزساختار آلیاژ Al7075 به صورت دانه‌های تبلور مجدد یافته و کشیده ناشی از فرایند نورد است و ریزساختار آلیاژ Al2024 به صورت دانه‌های همگن و آنبیل شده همراه با توزیع یکنواخت است [21]. شکل (8-ج) و (8-د) به ترتیب ریزساختار مناطق TMAZ و HAZ در سمت AS و RS را نشان می‌دهد. با توجه به این دو شکل مشاهده می‌شود که در ناحیه TMAZ اندازه دانه‌ها نسبت به فلز پایه کاهش یافته که این امر ناشی از حرارت ناشی از فرایند جوشکاری می‌باشد. تغییرات ریزساختار دانه ناشی از تغییر شکل پلاستیک و تبلور مجدد دانه‌ها باشد. در ناحیه متأثر از حرارت نیز ریز شدن دانه‌ها و تشکیل ناحیه ریزدانه به چشم می‌خورد. همچنین در ناحیه متأثر از حرارت در سمت فلز پایه Al2024، دانه‌ها به دلیل حرارت ناشی از جوشکاری دچار تبلور مجدد شده‌اند.

این ریز شدن دانه‌ها را می‌توان به حرارت ایجاد شده توسط اصطکاک بین ابزار پین و فلزات پایه نسبت داد. ریز شدن دانه و تشکیل مورفولوژی لایه‌ای یا در منطقه جوش نیز به چشم می‌خورد. فشار در مرکز ابزار جوشکاری در حداکثر مقدار خود قرار دارد و با فاصله گرفتن از مرکز ابزار پین به تدریج به سمت طرفین کاهش می‌یابد. در نتیجه اصطکاک بین مرکز پین و فلزات پایه بیشترین مقدار خود را دارد و دما در این ناحیه در حداکثر مقدار خود قرار دارد [13]. به همین دلیل پس از انجام فرایند جوشکاری، ریز شدن دانه‌ها در نهایت تشکیل مورفولوژی لایه‌ای یا پوسته پیازی در این ناحیه مشاهده می‌شود.

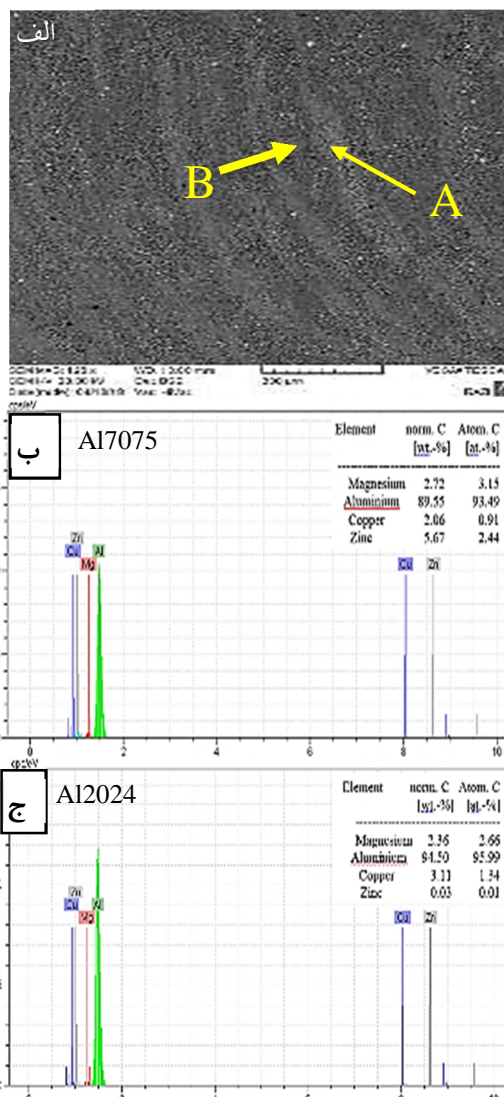
شکل 7- الف - تصویر SEM از ناحیه اغتشاش یافته از نمونه AS و آنالیز EDX از ب - نقطه A ج - نقطه B

AS مورفولوژی لایه‌ای تشکیل شده است. از این رو جهت تعیین و بررسی لایه‌های تشکیل شده، از نمونه AS آزمون EDS گرفته شد. نتایج آزمون EDS برای نمونه AS در شکل (7) آورده شده است. جدول (3) تجزیه و تحلیل کمی EDS از فلزات پایه و مناطق مربوط به شکل (7-الف) برای نمونه AS را نشان می‌دهد. نتایج حاصل از تحلیل نقطه ای EDS برای Cu، Zn، Mg و Mn در موقعیت‌های نشان داده شده در شکل (6-الف) و همچنین در دو فلزپایه در جدول (3) ارائه شده است. درصد جرمی Cu، Mg و Zn در موقعیت A نزدیک به آلیاژ 7075 و در موقعیت B نزدیک به آلیاژ 2024 می‌باشد.

با توجه به شکل (7) و جدول (3) نوارهای روشن‌تر غنی از Zn هستند در حالی‌که نوارهای تیره نشان از حضور Cu و Mg دارند.

با توجه به اینکه هر دو آلیاژ آلومینیوم 2024 و 7075 دارای عناصر آلیاژی Cu و Mg هستند و عنصر آلیاژی Zn فقط مربوط به آلومینیوم Al7075 است. از این رو لایه‌های روشن را می‌توان به آلیاژ آلومینیوم Al7075 و لایه‌های تیره را می‌توان به آلیاژ آلومینیوم Al2024 نسبت داد.

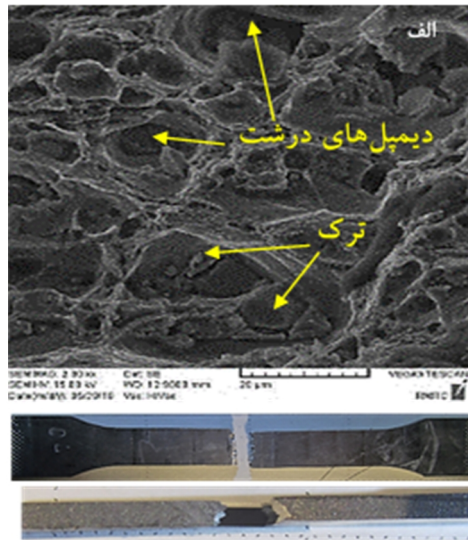
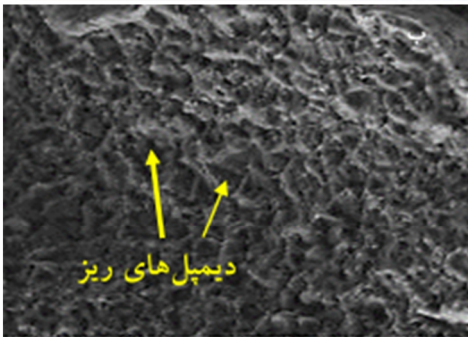
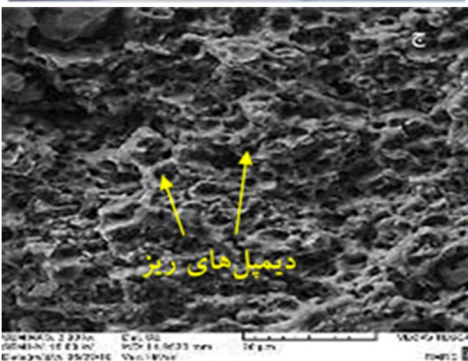
شکل 10- تصاویر SEM از کشش شکست نمونه های الف- RS ب- As-Weld ج- AS.

خواص شکست مکانیکی به شدت وابسته به تجزیه و تحلیل سطوح شکست است. از اینرو جهت بررسی ماهیت شکست از میکروسکوپ الکترونی روبشی استفاده شد. شکل (10) تصاویر سطح شکست نمونه‌های AS، As-Weld و RS پس از آزمون کشش را نشان می‌دهد. در این تصاویر محل شکست نمونه‌ها و نوع شکست ارایه شده است. همانطور که مشاهده می‌شود با موقعیت ابزار پین، سطح شکست نیز رفتاری متفاوت را نشان می‌دهد. همچنین با مشاهده نوع شکست در نمونه‌ها مشاهده می‌شود که شکست در هر سه نمونه متفاوت است. همانطور که مشاهده می‌شود شکست در نمونه بدون موقعیت با زاویه 45 درجه اتفاق افتاده است. اما شکست در نمونه RS از نوع ترکیبی شامل شکست مورب در امتداد جهت 45 درجه و بصورت زیگزاگ است. شکست، در حالت موقعیت ابزار به سمت AS، مسطح و عمود بر جهت کشش است. علاوه بر این، با توجه به سطح شکست نمونه‌های کشش، در نمونه بدون موقعیت و نمونه AS، حفرات و دیپل‌های ریز در ساختار به چشم می‌خورند که نشان از شکست از نوع نرم در این نمونه‌ها است [20]. بر خلاف دو نمونه قبل، در سطح شکست نمونه RS دیپل‌های درشت و ترک‌های بین دانه‌ای در ساختار مشاهده می‌شود که نشان از شکست از نوع نیمه ترد دارد.

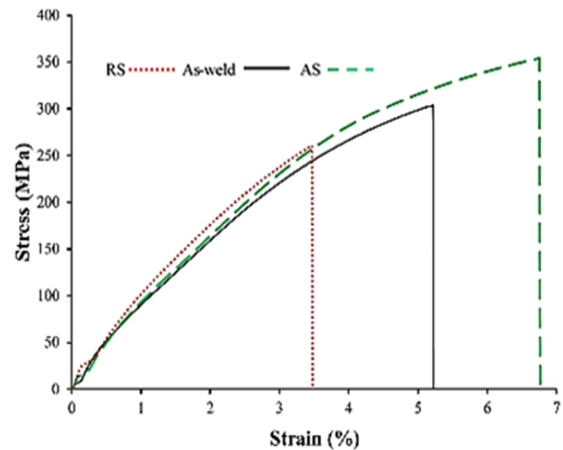
شکل 9 منحنی تنش-کرنش برای نمونه های جوش داده شده.

نتایج آزمون کشش برای هر سه نمونه جوشکاری شده تحت شرایط مختلف موقعیت در شکل (9) و جدول (4) آورده شده است. همانطور که مشاهده می‌شود با موقعیت ابزار پین به سمت AS و RS تفاوت قابل توجهی در میزان استحکام کششی مشاهده می‌شود. همانطور که مشاهده می‌شود استحکام کششی نمونه بدون موقعیت تقریباً برابر 301 مگا پاسکال است که با موقعیت ابزار پین به سمت AS استحکام به مقدار 354 مگا پاسکال افزایش می‌یابد اما با موقعیت ابزار پین به سمت RS استحکام کششی کاهش می‌یابد و تقریباً به مقدار 261 مگا پاسکال می‌رسد. نتایج نشان می‌دهد که با موقعیت ابزار به سمت AS استحکام کششی به مقدار 17/5% افزایش می‌یابد اما

با موقعیت ابزار به سمت RS استحکام کششی به مقدار 13/3% کاهش می یابد. مشاهده می شود موقعیت ابزار تاثیر بسزایی روی خواص مکانیکی اتصال دارد. که این امر ناشی از میزان اختلاط فلزات پایه، پراکندگی رسوبات منطقه جوش بر می گردد.
