# Microstructure and mechanical properties of similar and dissimilar welding joints of weathering steel and plain carbon steel by GMAW with CO<sub>2</sub> shielding gas

M. Vatandoost<sup>ID</sup>, E. Mohammadi Zahrani\*<sup>ID</sup>, B. Beidokhti<sup>ID</sup>, A. Davoodi<sup>ID</sup>

Metallurgical and Materials Engineering Department, Faculty of Engineering, Ferdowsi University of Mashhad, Mashhad, Khorasan Razavi, Iran.

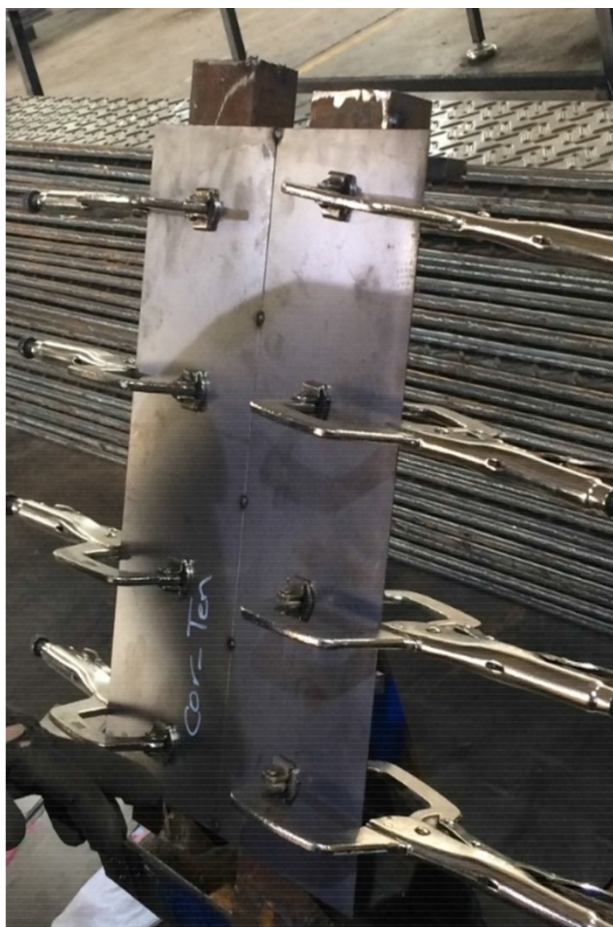
شکل 1- آماده سازی و نحوه قرارگیری ورق‌های فولادی برای جوشکاری.

در فرایند جوشکاری در جدول (1) ارائه شد. ابتدا ورق‌ها با ابعاد 15×45 سانتی متر مربع برش داده شدند. بعد از انجام تمیزکاری شیمیایی سطح، ورق‌ها به گیره بسته و در حالت 3G به یکدیگر متصل شدند (شکل 1). اتصال ورق‌های فولادی به روش جوشکاری قوس فلز با گاز محافظ دی‌اکسیدکربن صورت گرفت. پارامترها و نوع دستگاه جوشکاری در جدول (2) ارائه شده است. انتخاب روش قوس فلز با گاز محافظ به دلیل پایداری بالاتر قوس و بازدهی بالاتر فرایند جوشکاری نسبت به فرایند قوس تنگستن با گاز محافظ بود. حرارت ورودی میانگین در اتصال همجنس برابر با 1656/7 و در اتصال غیرهمجنس برابر با 1849/6 ژول بر سانتی‌متر محاسبه شد.

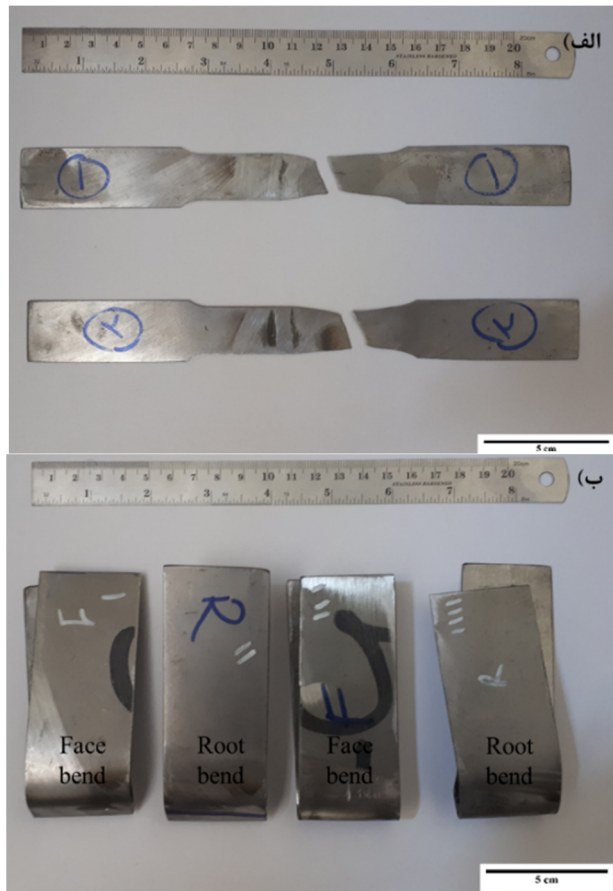
شکل 9- نمونه‌های اتصال غیرهمجنس بعد از الف- آزمون کشش ب- آزمون خمش ریشه و خمش گرده جوش.

تصاویر نمونه‌های خواص مکانیکی شامل آزمون‌های کشش و خمش مربوط به اتصالات همجنس و غیرهمجنس به ترتیب در شکل‌های (8 و 9) مشاهده می‌شود. بررسی چشمی و تحلیل کیفی نمونه‌های آزمون خمش عدم وجود عیوبی مانند ترک را در منطقه جوش و اطراف آن تایید کرد. این مشاهده کیفی منطبق با گزارش تایید دستورالعمل جوشکاری براساس استاندارد ASME BPVC IX است و حاکی از استحکام خمشی مطلوب هر دو نوع اتصال جوش بود. استحکام کششی اتصال همجنس بیشتر از اتصال غیرهمجنس بود. شکست نمونه‌های کشش در اتصال همجنس (شکل 8) یک مرتبه در منطقه فولاد هواناپذیر (فلز پایه) و بار دیگر در منطقه متأثر از حرارت رخ داد که هر دو حالت در شکل 8-الف مشاهده می‌شود. شکست در منطقه فلز پایه به صورت برشی با زاویه 45 درجه است اما شکست در نمونه کشش دیگر در منطقه متأثر از حرارت جوش و به صورت کاملاً ترد اتفاق افتاد (شکل 8-الف). شکست ترد در منطقه جوش در اتصال همجنس در شکل (8-الف) را می‌توان به حضور آخال‌ها (بخش 3-1) و عناصر میکروآلیاژی نیکل، کروم، و مس که تمایل به تشکیل آخال‌های اکسیدی و کاربیدهای آلیاژی دارند (بخش 3-2) نسبت داد. استحکام کششی در اتصال همجنس برابر با 497 مگاپاسکال بود. شکست نمونه‌های کشش در اتصال غیرهمجنس (شکل 9) در منطقه فولاد ساده کربنی (فلز پایه) رخ داد و در هر دو نمونه شکست به صورت برشی و با زاویه 45 درجه اتفاق افتاد که در شکل (9-الف) مشاهده می‌شود.
