# The dissimilar joint of AISI 316L austenitic stainless steel to 5083 aluminum alloy by friction stir welding and investigation of its microstructure and mechanical properties

M.R Borhani\*

Faculty of Material & Manufacturing Technologies, Malek Ashtar University of Technology.

## Abstract

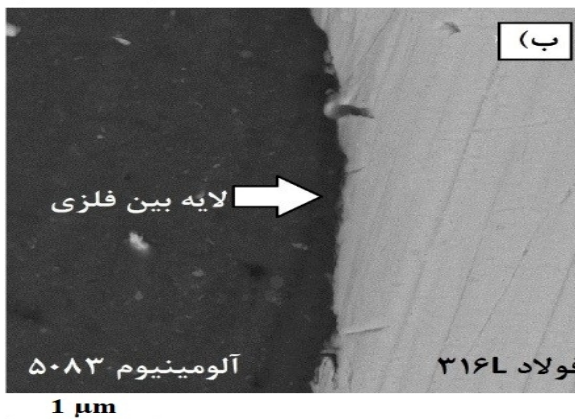
شکل 11- تصویر میکروسکوپی الکترونی روبشی الف - منطقه اغتشاشی نمونه جوشکاری شده با سرعت چرخش 250 دور در دقیقه و سرعت پیشروی 25 میلی متر بر دقیقه و ب - منطقه مشخص شده با دایره قرمز در شکل الف با بزرگنمایی بیشتر.

در شکل (10) ریزساختار قسمتی از ناحیه اغتشاشی نمونه جوشکاری شده با سرعت چرخش 250 دور در دقیقه و سرعت پیشروی 25 میلی‌متر در دقیقه را نشان می‌دهد. در منطقه اغتشاشی این نمونه به دلیل حرارت ورودی کم، سیلان مواد به گونه مؤثر رخ نداده است و در نتیجه عیب تونل به وجود آمده است. با توجه به پژوهش ایلانگوان و همکاران [23]، عیب تونل به دلیل هندسه نامناسب ابزار، سرعت پیشروی بالا و یا سرعت چرخش کم رخ می‌دهد. ریزساختار منطقه اغتشاشی نمونه‌های جوشکاری شده با سرعت چرخش 250 دور در دقیقه و سرعت‌های پیشروی به ترتیب برابر با 16، 20 و 25 میلی‌متر بر دقیقه در شکل (11-الف الی 11-ج) نشان داده شده است. در شکل (11-الف)، تصویر میکروسکوپی الکترونی روبشی از نمونه جوشکاری شده با سرعت چرخش 250 دور در دقیقه و سرعت پیشروی 25 میلی‌متر بر دقیقه آورده شده است. قسمتی از فصل مشترک اتصال که با دایره قرمز رنگ مشخص شده، نیز در شکل (11-ب) نشان داده شده است.

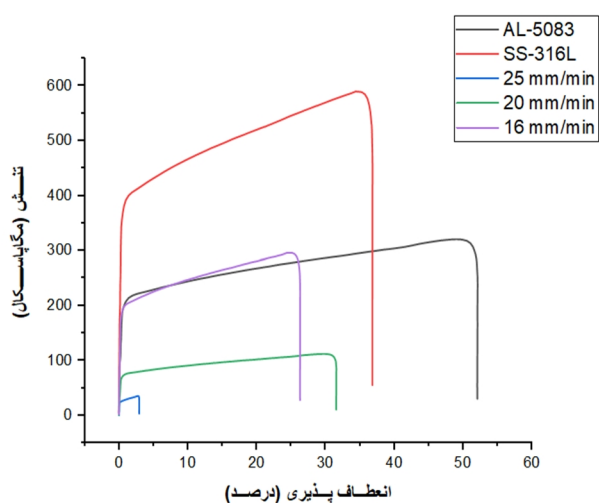
شکل 13- نمودار تنش-کرنش فلزات پایه و نمونه‌های جوشکاری شده.

شکل (12) تصویر نمونه‌های کشش عرضی از مقطع جوش را نشان می‌دهد. نمودار تنش-کرنش نمونه‌های جوشکاری شده با سرعت‌های پیشروی 16، 20 و 25 میلی‌متر بر دقیقه در شکل (13) آورده شده است. با توجه به شکل (13)، مشخص است که استحکام نهایی تمامی نمونه‌ها از هر دو فلز پایه فولاد زنگ‌نزن 316L و آلومینیوم 5083 کمتر است. به علاوه نمونه جوشکاری شده با سرعت پیشروی 16 میلی‌متر بر دقیقه با

استحکام کششی برابر با 298 MPa و انعطاف پذیری 26 درصد از منطقه HAZ سمت پیشران (آلیاژ آلومینیوم) و نمونه جوشکاری شده با سرعت پیشروی 20 میلی متر بر دقیقه با استحکام کششی برابر با 110 MPa و انعطاف پذیری 32 درصد درست از نزدیکی فصل مشترک جوش و از سمت پیشران شکسته شده است. با این حال، نمونه جوشکاری شده با سرعت پیشروی 25 میلی متر بر دقیقه با استحکام کششی برابر با 35 MPa و انعطاف پذیری 3 درصد از فصل مشترک دو آلیاژ گسیخته شده است.
